3579 SEPTIEMBRE 2016

REVISTA DE  
OBRAS PÚBLICAS

#### MONOGRÁFICO TÚNELES

# Restauración del impacto hidrogeológico superficial generado por los túneles de Pajares en el arroyo de Alcedo (León, noroeste de España)

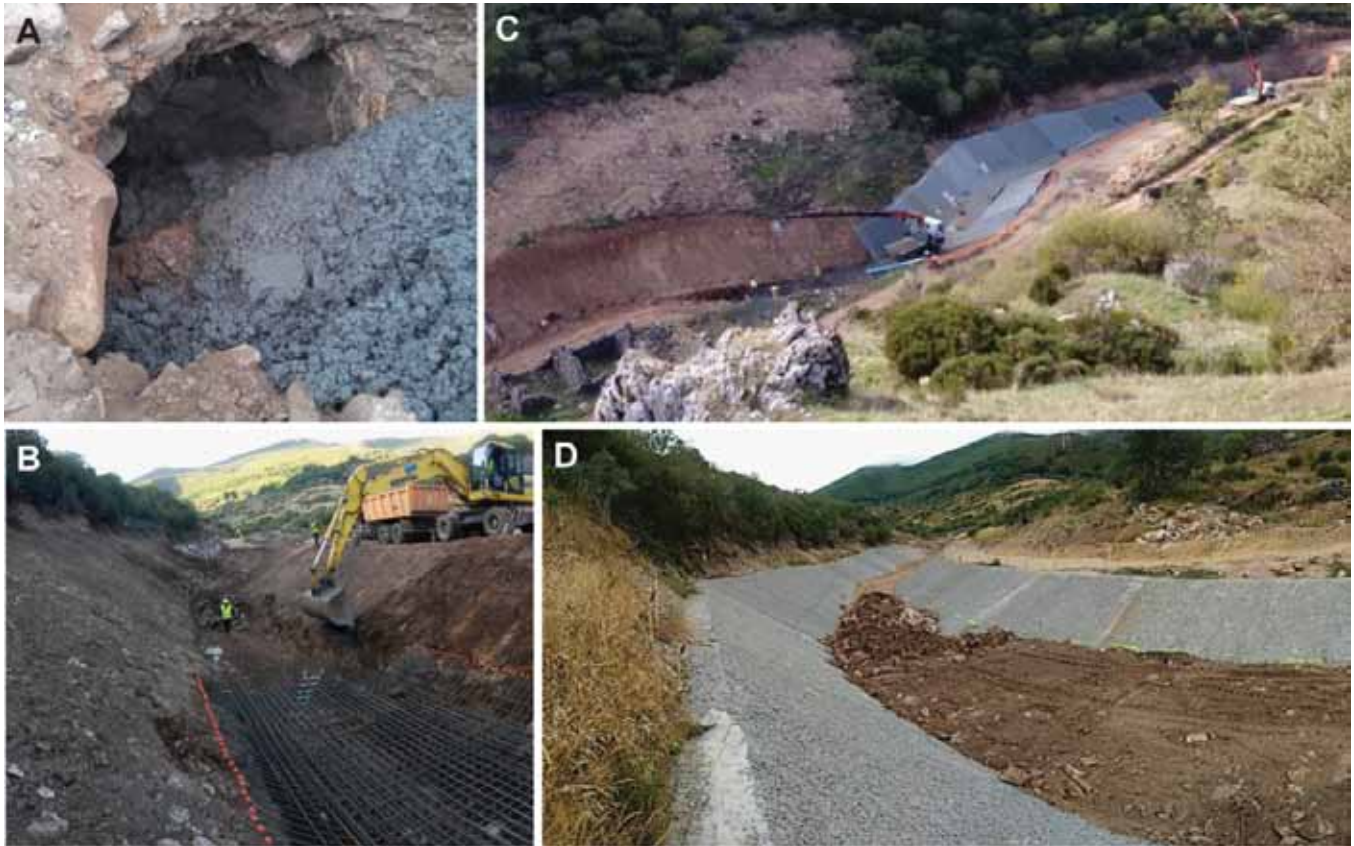
**Fig. 3. Diversos aspectos de la obra. A. Relleno de los conductos kársticos; B. Excavación del canal y disposición del armado de la viga de fondo; C. Construcción de los diferentes paños de la canalización; D. Relleno del canal**

Una vez desbrozada la abundante vegetación existente en la zona de trabajo, se procedió a retirar y almacenar la cobertera arcillosa y húmica (los primeros 30 cm del suelo) de forma independiente al resto de materiales excavados con el fin de permitir su posterior reutilización. Para el acopio de dichos materiales se dispuso un área de 3.000 m<sup>2</sup> situada aguas abajo de la zona de actuación. Posteriormente, se procedió a la excavación del canal con una longitud de 220 m y una sección de 25 m<sup>2</sup>. Dicha sección es de tipo trapezoidal, estando diseñada de acuerdo a la avenida calculada para el periodo de retorno de 100 años, según criterio de la Confederación Hidrográfica del Duero. En el sector norte de la excavación, el gran espesor de materiales superficiales impidió alcanzar el sustrato rocoso, que sí fue alcanzado en el sector meridional. También se procedió a excavar las dolinas de colapso existentes a unos 5 m por encima del arroyo, en la ladera oeste del valle, confiriendo a los huecos una forma troncocónica invertida de unos 5 m de profundidad.

Las excavaciones y movimientos de tierra se llevaron a cabo utilizando medios convencionales: dos retroexcavadoras acompañadas de dos camiones de obra, que pudieron ser utilizados una vez acondicionado el camino de acceso que corre paralelo al arroyo de Alcedo en toda la zona de la actuación. Los 5.000 m<sup>3</sup> de escombros generados se componían de material arcilloso y arenoso con grandes bloques métricos, de litología heterogénea. Este material se almacenó provisionalmente en la zona de acopio citada anteriormente. Los grandes bloques fueron separados del conjunto para su utilización posterior. Así mismo, los restos del canal de hormigón armado provisional construido en 2008 fueron convertidos in situ en árido de tamaño grava gruesa, previa separación de los aceros del armado. Estas gravas sirvieron para mejorar el piso de los accesos principales de la obra.

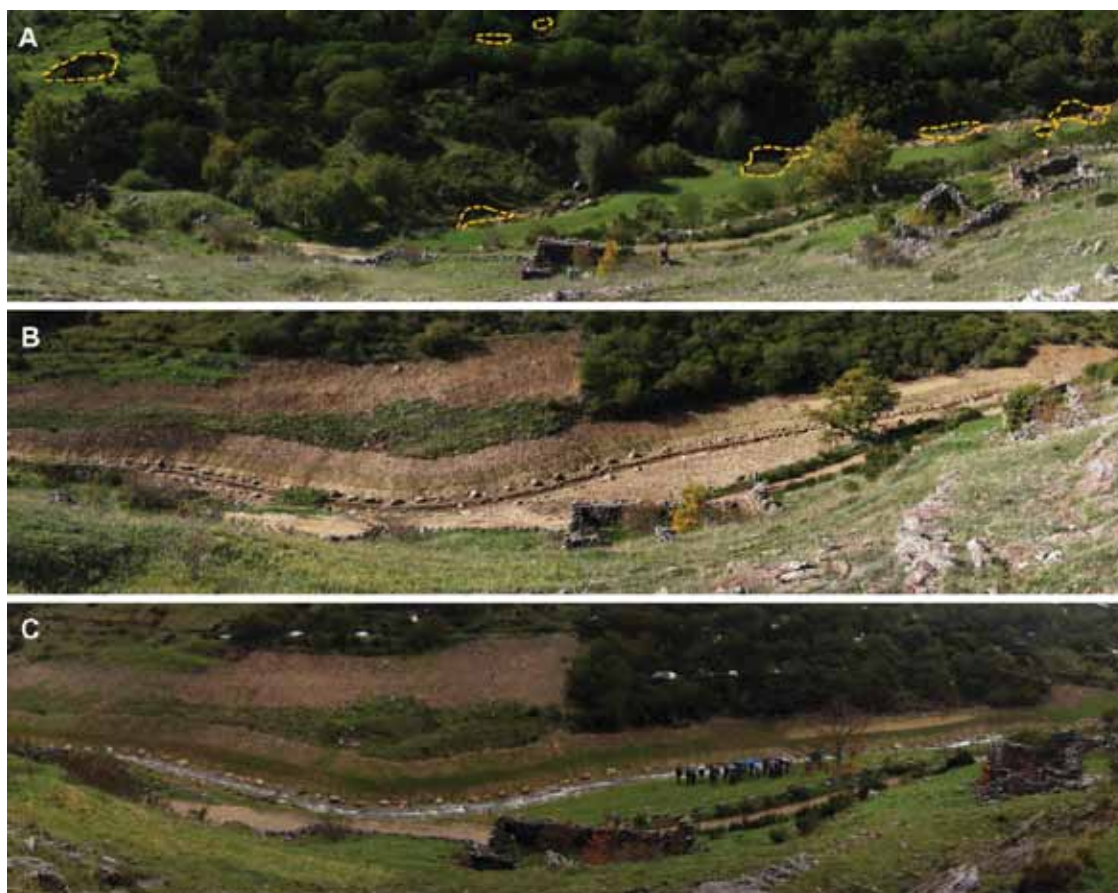
**Fig. 6.** Apariencia del área del arroyo de Alcedo antes y después de los trabajos ejecutados. **A.** Situación previa, con la presencia de dolinas de colapso (octubre 2013); **B.** Situación al finalizar los trabajos (octubre 2015); **C.** Apariencia actual, donde se aprecia el inicio del proceso de revegetación (abril 2016)

Los resultados anteriormente citados permiten concluir que los trabajos de canalización y restauración ambiental llevados a cabo en el Valle de Alcedo han restablecido con éxito el flujo superficial del arroyo afectado, permitiendo de nuevo su conexión con el resto de la red hidrográfica, además de reducir significativamente el caudal infiltrado en los Túneles

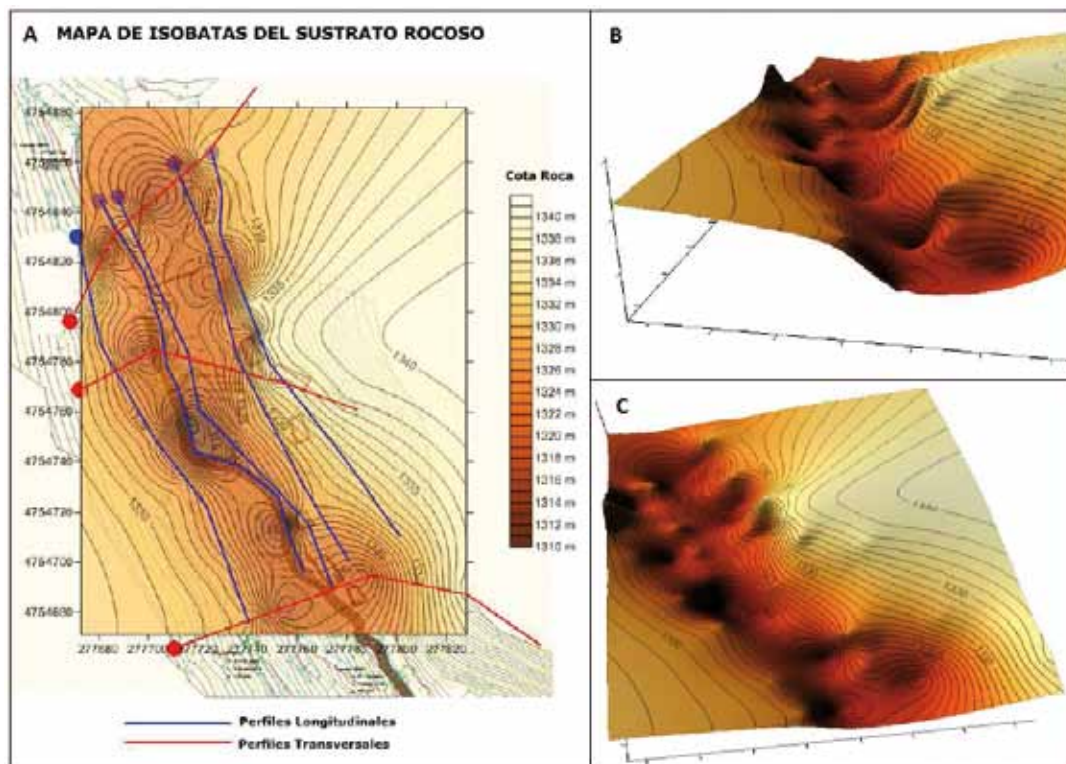
Fig. 2. A. Disposición de los perfiles realizados durante la campaña de prospección geofísica. B y C. Modelo 3D de la superficie del sustrato rocoso

infiltración descritos anteriormente. Con el objetivo de conocer en detalle las condiciones del área de actuación, se planificó una nueva campaña de prospección con especial énfasis en la determinación del espesor del recubrimiento superficial y la presencia y distribución de cavidades y conductos kársticos en el mismo. Así, se llevó a cabo un levantamiento topográfico de detalle, se perforaron sondeos y se ejecutaron perfiles de tomografía eléctrica. Por otra parte, para medir con exactitud la pérdida de caudal se llevó a cabo una campaña de aforos diferenciales y un estudio hidrológico e hidráulico que ha permitido realizar una predicción del comportamiento del arroyo de Alcedo para varios periodos de retorno.

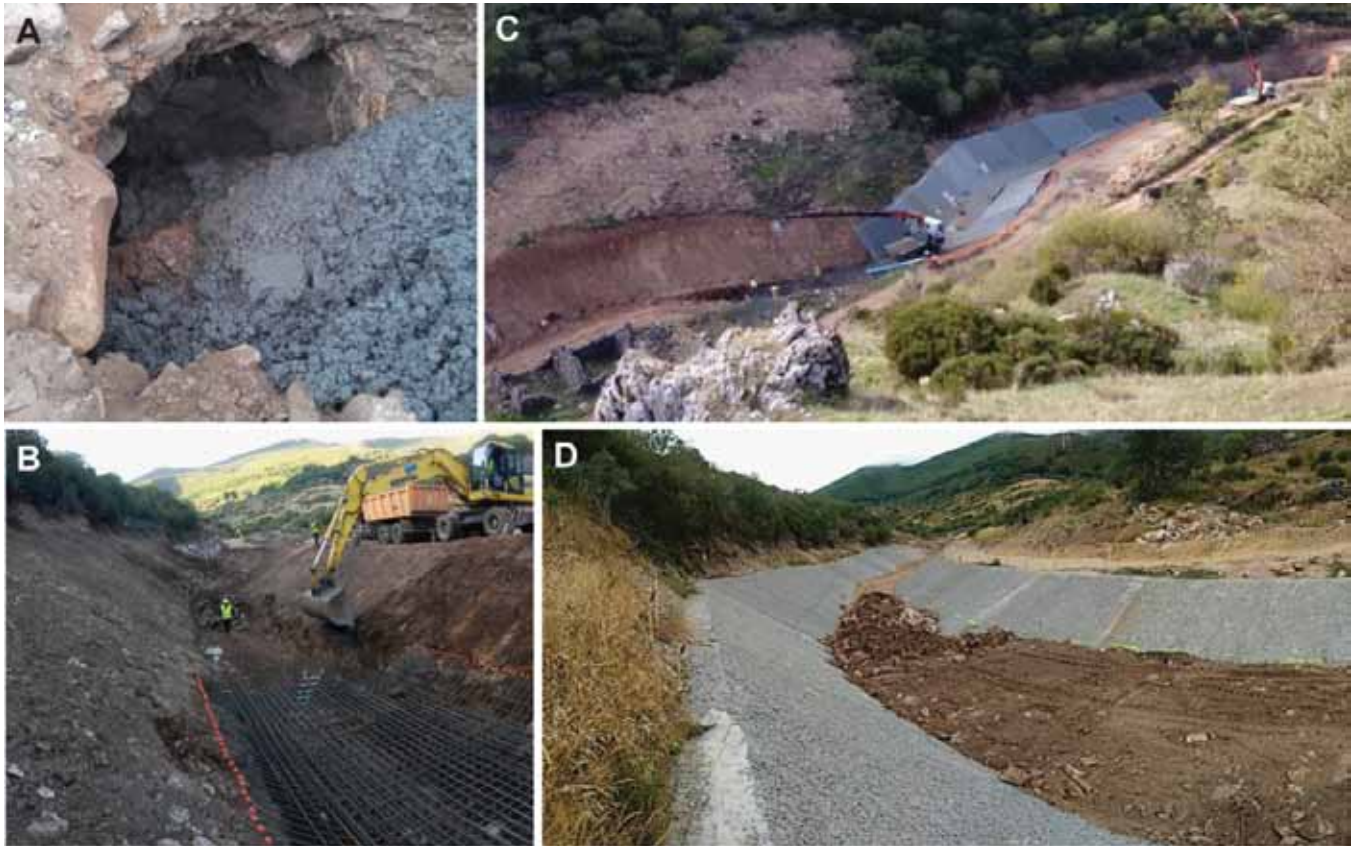
**Fig. 3. Diversos aspectos de la obra. A. Relleno de los conductos kársticos; B. Excavación del canal y disposición del armado de la viga de fondo; C. Construcción de los diferentes paños de la canalización; D. Relleno del canal**

Una vez desbrozada la abundante vegetación existente en la zona de trabajo, se procedió a retirar y almacenar la cobertura arcillosa y húmica (los primeros 30 cm del suelo) de forma independiente al resto de materiales excavados con el fin de permitir su posterior reutilización. Para el acopio de dichos materiales se dispuso un área de 3.000 m<sup>2</sup> situada aguas abajo de la zona de actuación. Posteriormente, se procedió a la excavación del canal con una longitud de 220 m y una sección de 25 m<sup>2</sup>. Dicha sección es de tipo trapezoidal, estando diseñada de acuerdo a la avenida calculada para el periodo de retorno de 100 años, según criterio de la Confederación Hidrográfica del Duero. En el sector norte de la excavación, el gran espesor de materiales superficiales impidió alcanzar el sustrato rocoso, que sí fue alcanzado en el sector meridional. También se procedió a excavar las dolinas de colapso existentes a unos 5 m por encima del arroyo, en la ladera oeste del valle, confiriendo a los huecos una forma troncocónica invertida de unos 5 m de profundidad.

Las excavaciones y movimientos de tierra se llevaron a cabo utilizando medios convencionales: dos retroexcavadoras acompañadas de dos camiones de obra, que pudieron ser utilizados una vez acondicionado el camino de acceso que corre paralelo al arroyo de Alcedo en toda la zona de la actuación. Los 5.000 m<sup>3</sup> de escombros generados se componían de material arcilloso y arenoso con grandes bloques métricos, de litología heterogénea. Este material se almacenó provisionalmente en la zona de acopio citada anteriormente. Los grandes bloques fueron separados del conjunto para su utilización posterior. Así mismo, los restos del canal de hormigón armado provisional construido en 2008 fueron convertidos in situ en árido de tamaño grava gruesa, previa separación de los aceros del armado. Estas gravas sirvieron para mejorar el piso de los accesos principales de la obra.

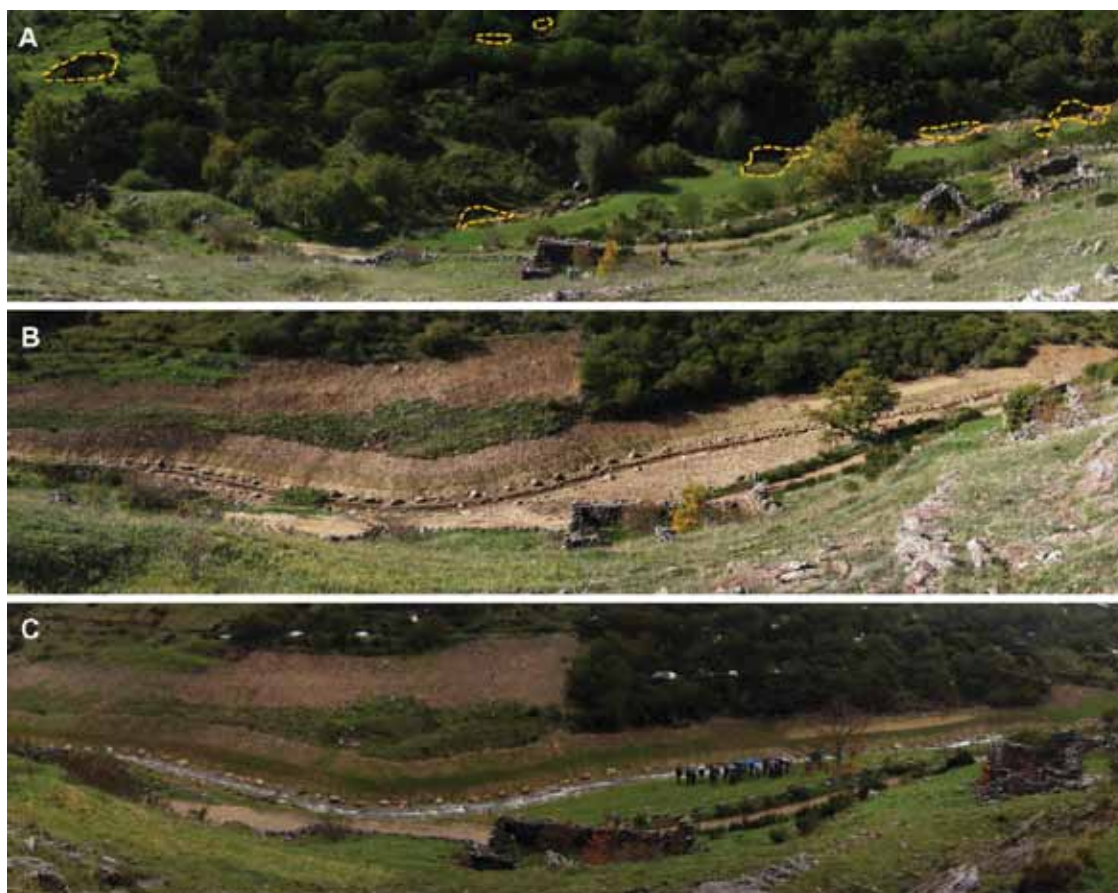
**Fig. 6.** Apariencia del área del arroyo de Alcedo antes y después de los trabajos ejecutados. **A.** Situación previa, con la presencia de dolinas de colapso (octubre 2013); **B.** Situación al finalizar los trabajos (octubre 2015); **C.** Apariencia actual, donde se aprecia el inicio del proceso de revegetación (abril 2016)

Los resultados anteriormente citados permiten concluir que los trabajos de canalización y restauración ambiental llevados a cabo en el Valle de Alcedo han restablecido con éxito el flujo superficial del arroyo afectado, permitiendo de nuevo su conexión con el resto de la red hidrográfica, además de reducir significativamente el caudal infiltrado en los Túneles
