# A todo riesgo

## Convivir con los desastres geológicos cotidianos

*Excursión científico-didáctica*

CURSO | CATÁSTROFES NATURALES Y EVENTOS DE EXTINCIÓN

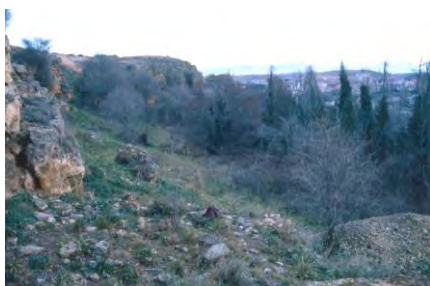
*Vista lateral de la cabecera del deslizamiento de la Huerta Grande.*

En las inmediaciones de la Alameda del Parral, en la margen derecha del río sobre esta localización, aparece un extenso deslizamiento complejo. Su coronación se desarrolla sobre litologías carbonáticas, a modo de anfiteatro, en la cual se producen pequeños desprendimientos por descalce y vuelcos. La masa deslizada afecta a materiales arenosos y arcillosos que se extiende hasta la llanura de inundación del río Eresma, y en ella se observan terracetas, grietas y fenómenos de encharcamiento. Se trata de un deslizamiento antiguo, actualmente estabilizado, salvo pequeñas caídas en la coronación.

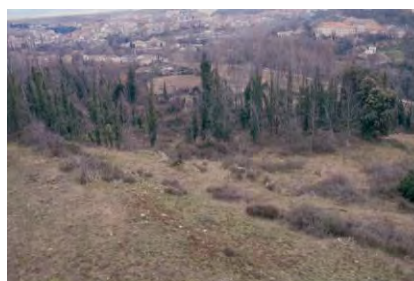
*Vista lateral de la lengua y pie vegetados del deslizamiento de la Huerta Grande.*

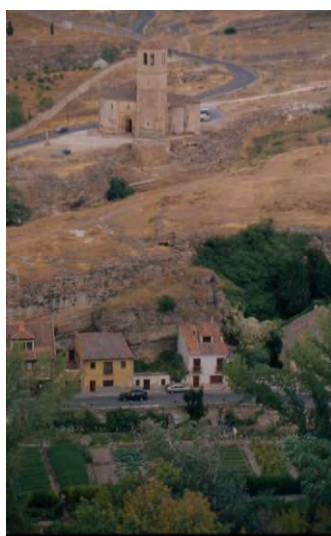
#### III.2. Bloque deslizado de rocas de San Marcos (Parada 7)

*Bloque deslizado de rocas de San Marcos, con las casas adosadas, visto desde el Alcázar de Segovia.*

En las inmediaciones del puente de San Marcos sobre el río Eresma, existe un gran bloque deslizado de la pared derecha del cañón que forma ese río. Se trata de un gran bloque de rocas dolomíticas, deslizado unos dos metros hacia la base del valle a partir de una gran fisura (diaclasa vertical). Se trata de un movimiento condicionado por la socavación lateral del río Eresma en esta parte del valle, el cual descalzó el macizo rocoso, provocando el asentamiento de este bloque. La construcción desde antiguo de casas que están adosadas a la masa deslizada indica su antigüedad y estabilidad.

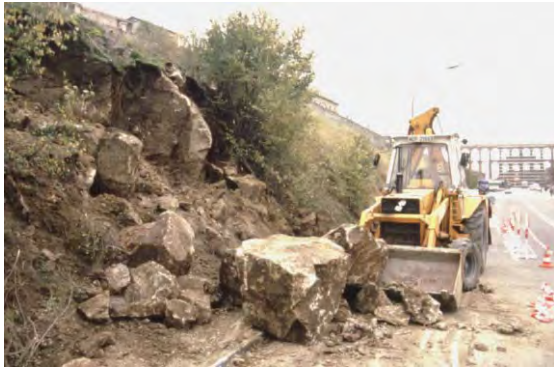
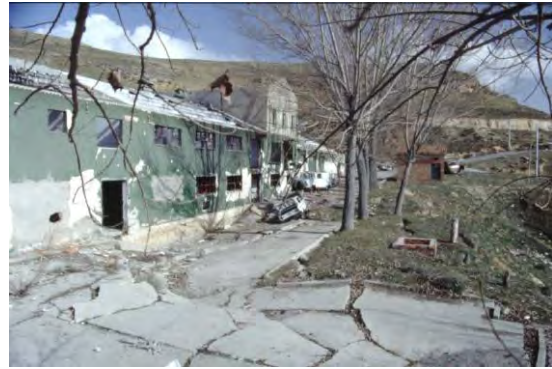
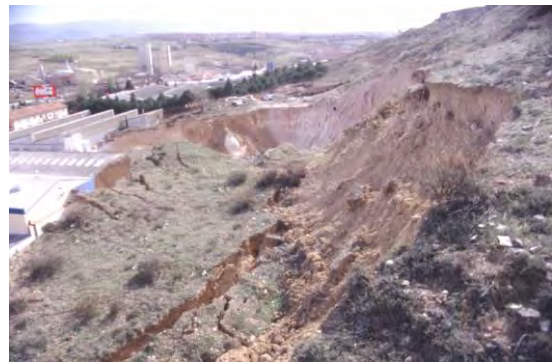
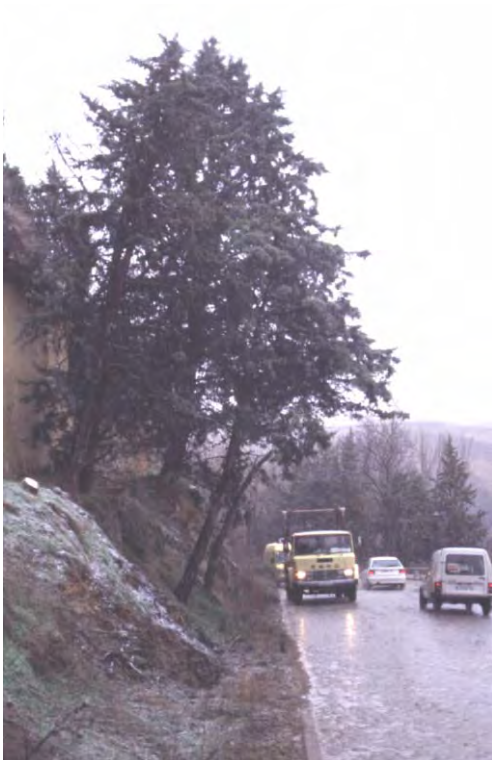
*Imágenes de algunos de los movimientos de ladera recientes en el entorno de la Ciudad de Segovia, recogidos en la tabla anterior.*

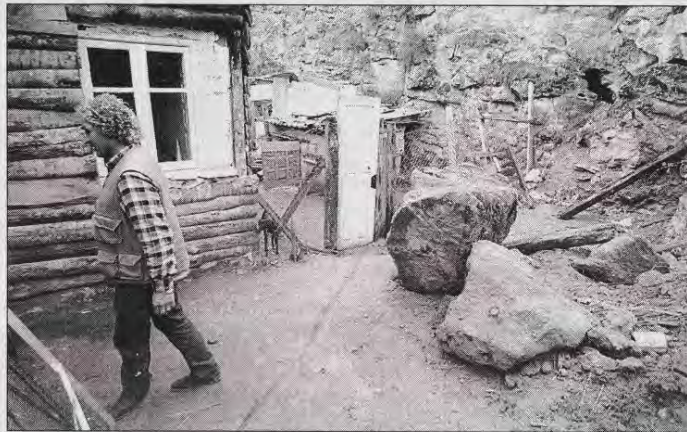
Rafael Miranda, junto a la ladera que amenaza con derrumbarse sobre las viviendas / PENALOSA

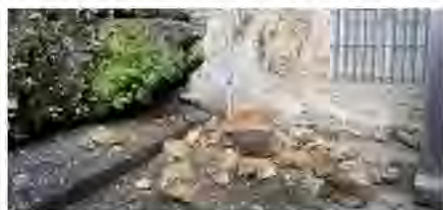
Las raíces de una higuera y las últimas lluvias debieron propiciar el desplome de la piedra

Roca, destrozada, que cayó ayer a un patio interior del santuario de La Fuencisla. / Juan Martín

Una roca cayó en la mañana de ayer al interior de un pequeño patio interior del santuario de La Fuencisla, suceso que tuvo lugar coincidiendo con el momento en el que se estaba procediendo a la colocación de la patrona de Segovia en su trono. Según indicó el delegado de Patrimonio de la Diócesis de Segovia, Miguel Ángel Barbado, el desprendimiento provocó "un gran ruido", por lo que los presentes en el templo se apresuraron en indagar de dónde procedía descubriendo que el estruendo había sido originado por la roca destrozada por el impacto con el suelo en el

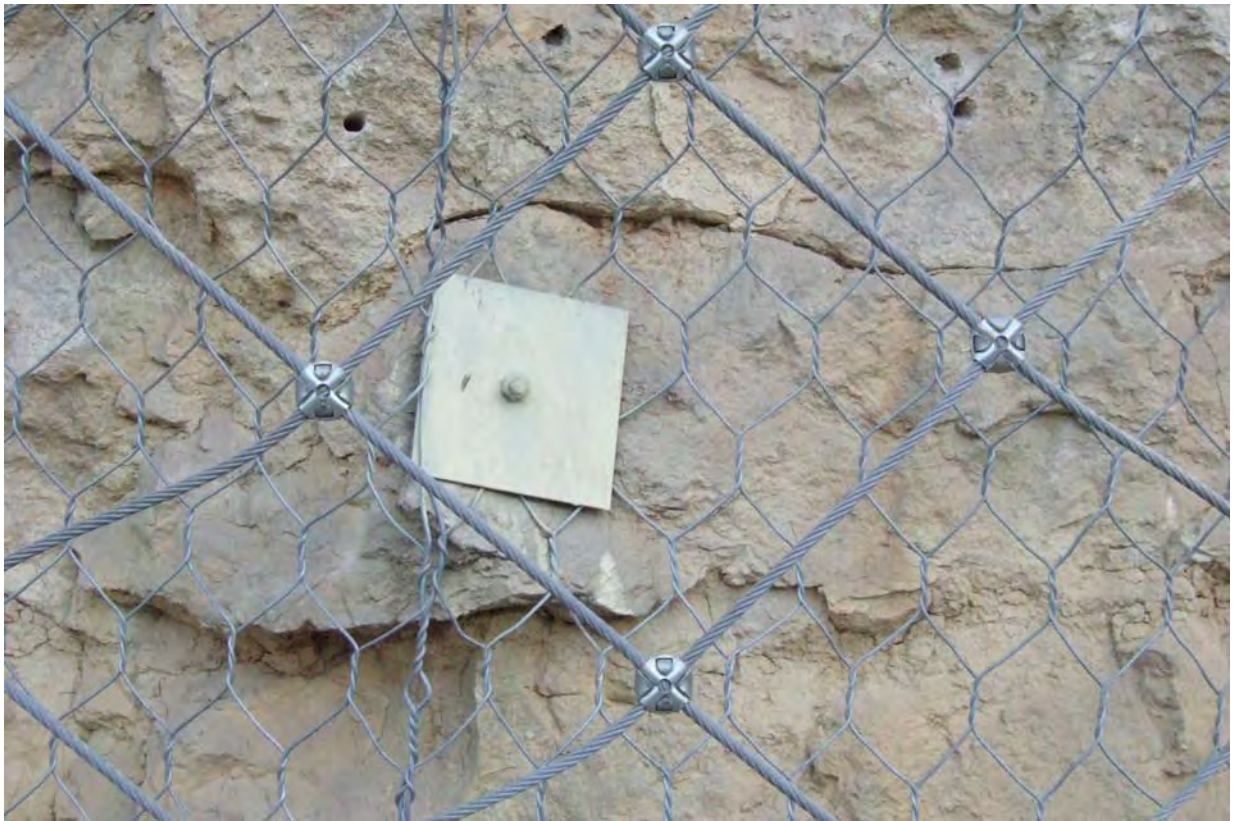
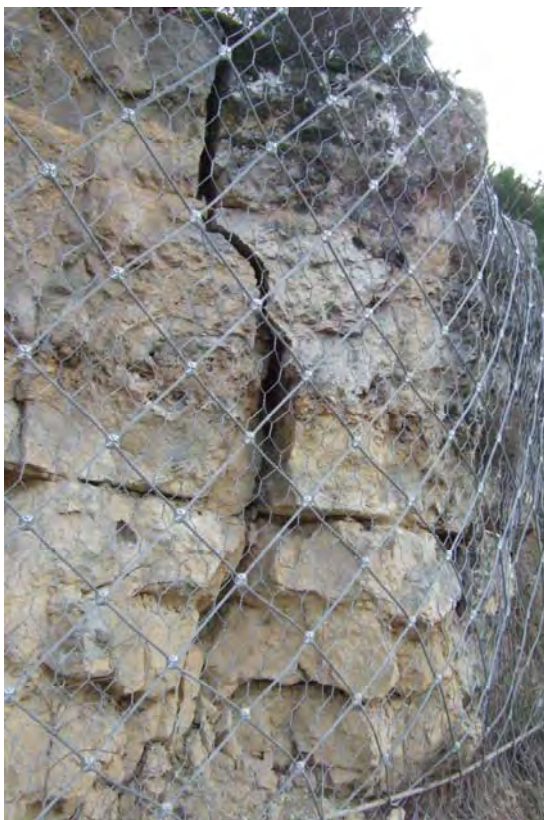
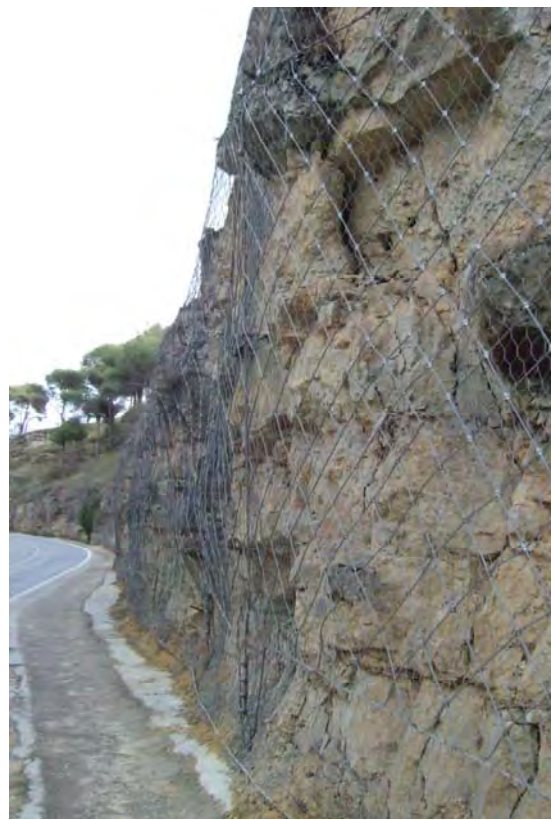
*Diferentes tipos de fijaciones de los taludes instalados en la Cuesta de los Hoyos, como bulonado con placas metálicas, y mallas de triple torsión de diferentes formas y pasos.*

La solución de estabilización consistió en aplicar a todo el cortado rocoso lo que se denomina una “malla talud”, con la cual se han cubierto 10.800 metros cuadrados de malla de triple torsión, y cuyo importe total fue de 900.000 euros. Si bien la medida correctora es efectiva, se echa en falta aquí un tratamiento más adaptado al entorno tan singular en el que se integra (Martín Duque *et al.*, 2011), con vistas recíprocas entre el borde suroeste de la ciudad histórica y este talud, o considerando también que la propia cuesta de los Hoyos fue el cementerio judío de la ciudad (de cuyas cuevas, aprovechadas como necrópolis, toma el nombre la cuesta). De hecho, la Fiscalía de la Audiencia Provincial de Segovia llegó a incoar diligencias informativas para tener conocimiento de la posible afección al medio ambiente de estas obras. Desde nuestro punto de vista, una acción restauradora más sensible podría haber permitido la retirada y desmonte de todos aquellos sectores del talud que mostrasen mayor inestabilidad, minimizando el riesgo pero dejando al descubierto afloramientos naturales de roca más ‘sana’, que podrían haberse envejecido siguiendo alguna de las muchas técnicas que existen al respecto, conservando así el carácter singular de este entorno.

A pesar de estas protecciones, el 22 de noviembre de 2010 se produjo un nuevo desprendimiento en uno de los taludes, suponiendo el corte del tráfico rodado e importantes costes de reparación.

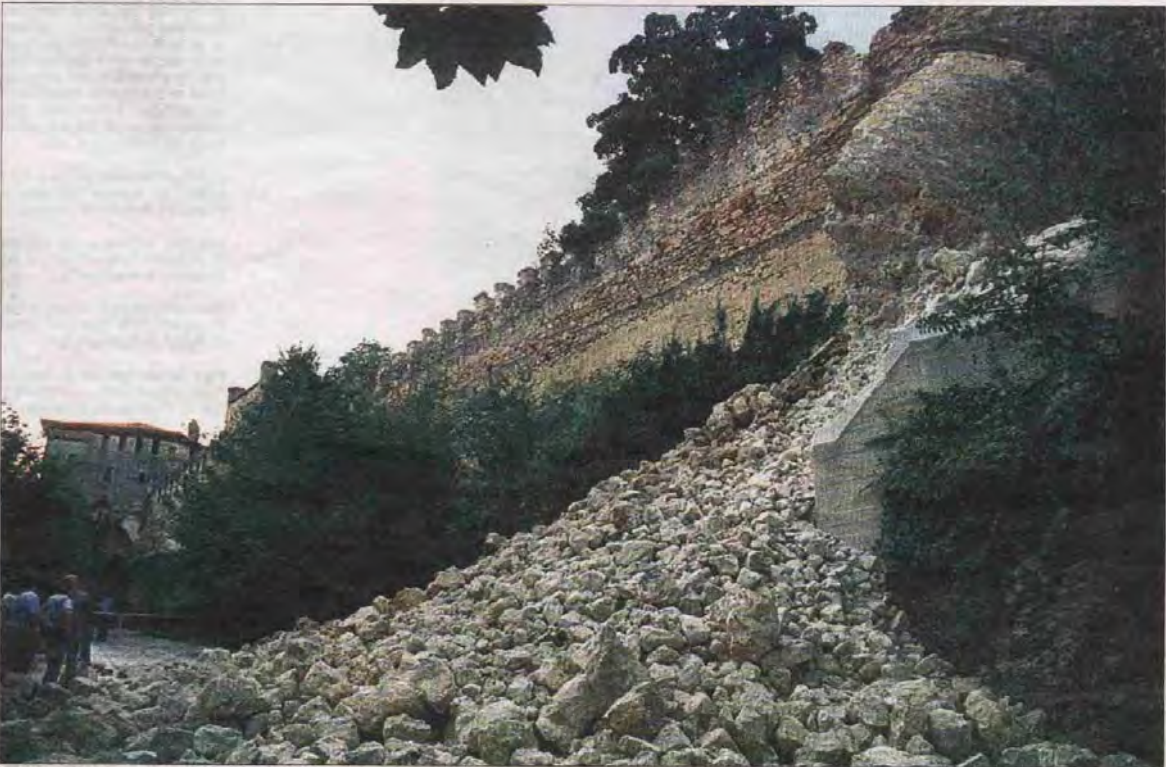
El alcalde -Izquierda- y los técnicos observan el estado en el que quedó la muralla tras el derrumbe del torreón. FOTO TANARRO

Noticia en El Norte de Castilla al día siguiente del desprendimiento, donde se puede leer la atribución del suceso a "...una falla geológica que atraviesa el casco histórico de la ciudad..."

El día 27 de agosto de 1998 se produjo el desplome de un cubo de la muralla y un lienzo completo en las proximidades de la Puerta de Santiago, debido al descalce por el desprendimiento de un bloque de areniscas dolomíticas. Aunque la prensa local lo atribuyó erróneamente a una falla, fue el intenso diaclasado de la roca, junto con las fugas de la red de saneamiento y abastecimiento en los jardines traseros a la muralla, lo que provocó el desencadenamiento del desprendimiento.

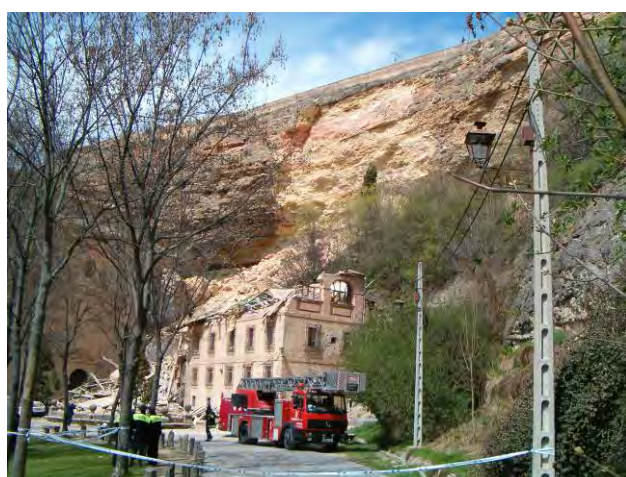
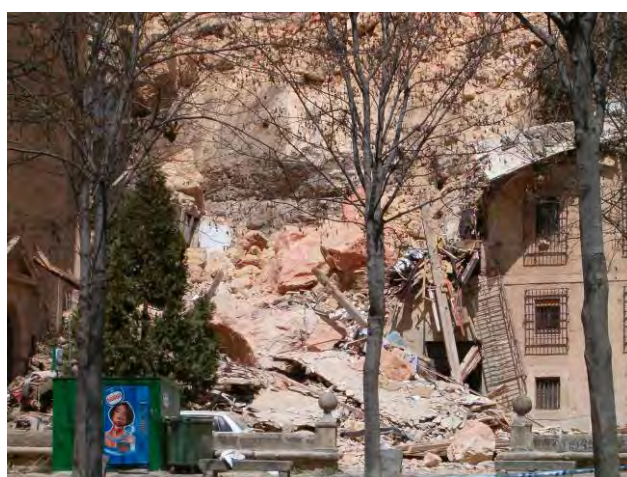
*Desprendimiento de rocas de Peñas Grajeras, ocurrido el 7 de abril de 2005, el cual destruyó buena parte de la Casa del Capellán aneja al Santuario de La Fuencisla.*

El suceso importante más reciente tuvo lugar la madrugada del 7 de abril de 2005, cuando al menos dos mil toneladas de roca se desprendieron de las Peñas Grajeras, destruyendo el edificio anexo al Santuario de la Fuencisla e hiriendo a tres religiosas que se encontraban dentro.

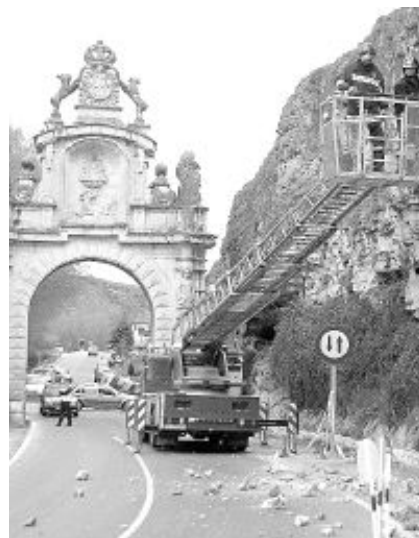
*Desprendimientos de rocas ocurridos el 23 de abril de 2005, también en las proximidades del Santuario de La Fuencisla. Fuente: El Adelantado de Segovia.*

No existen datos ni estudios de cuáles pudieron ser los factores desencadenantes de estos fenómenos (en tanto los condicionantes son unas rocas favorables a la ocurrencia de caídas y desprendimientos, manantiales en la base meteorizando la roca, y unas pendientes muy elevadas), pero pudo ser fácilmente la termoclastia y crioclastia a la que estuvo sometida toda esta región el invierno de 2005, en el que se produjeron muchas y muy intensas heladas. A falta de estudios específicos, pensamos que también pudo influir la orientación sur de la ladera, la cual, ante fenómenos de helada se ve sometida a muchos más procesos de hielo – deshielo que laderas similares orientadas hacia el norte (dado que estas permanecen siempre heladas durante continuados periodos de tiempo).

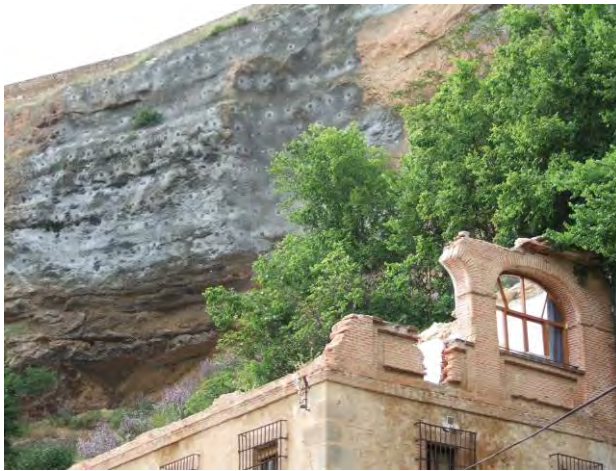
*Detalle del bulonado y gunitado elegido como solución técnica para la fijación de la placa de roca contigua a la zona desprendida.*

Al igual que en caso de la Cuesta de los Hoyos, hemos de ser críticos con la actuación de restauración que se produjo sobre las Peñas Grajas con posterioridad al gran desprendimiento del 7 de abril de 2005. Tras el desprendimiento, un gran bloque quedó semisuspendido, separado del macizo rocoso por una grieta de 6 centímetros de anchura por 15 metros de larga, con riesgo de afectar al Santuario. Tras esa alarma, se produjo una intervención inmediata, que ‘bulonó’ el bloque inestable al macizo rocoso, realizándose con posterioridad un tratamiento de gunita. En nuestra opinión, hubiera sido mucho más conveniente proceder a desmontar el gran bloque inestable (lo que hubiera garantizado una gran estabilidad de la zona durante muchos años, y hubiera permitido el afloramiento de roca natural). Sin embargo, en su lugar se procedió a realizar una actuación ‘convencional’, como las que se aplican en cualquier talud de carretera, en un entorno de gran valor natural, histórico, paisajístico y religioso.

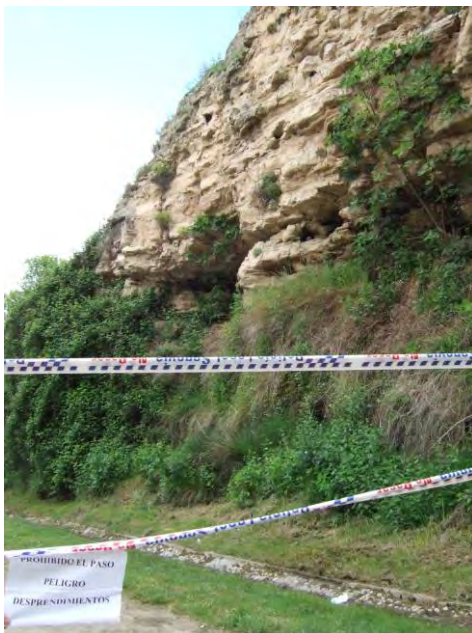
*Zona próxima al arco de la Puente Castellana, cortada por desprendimientos en julio de 2008 (izquierda), y cornisa volada con simples puntales de sujeción (arriba).*

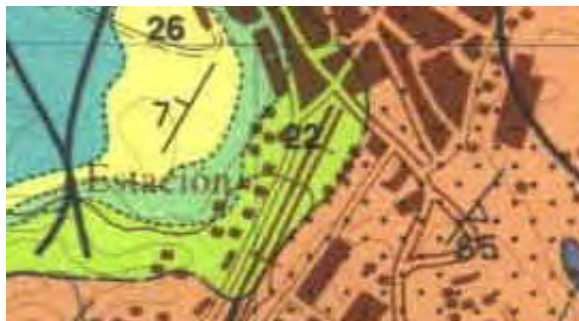
Mapa geológico a escala 1:50.000 de Segovia (483), con el detalle del entorno de la estación de trenes de Segovia, a caballo entre las rocas metamórficas (color anaranjado) y las rocas sedimentarias (colores verdes, azules y beige). Fuente: IGME ([www.igme.es](http://www.igme.es)).

La ladera suroriental está constituida por una sucesión de arenas silíceas y arcillas cretácicas (facies Utrillas), que son cabalgadas mediante una falla inversa por los gneises fracturados del piedemonte serrano, y todo ello tapizado por un coluvión de cantos de cuarzo empastados en matriz arcillosa.

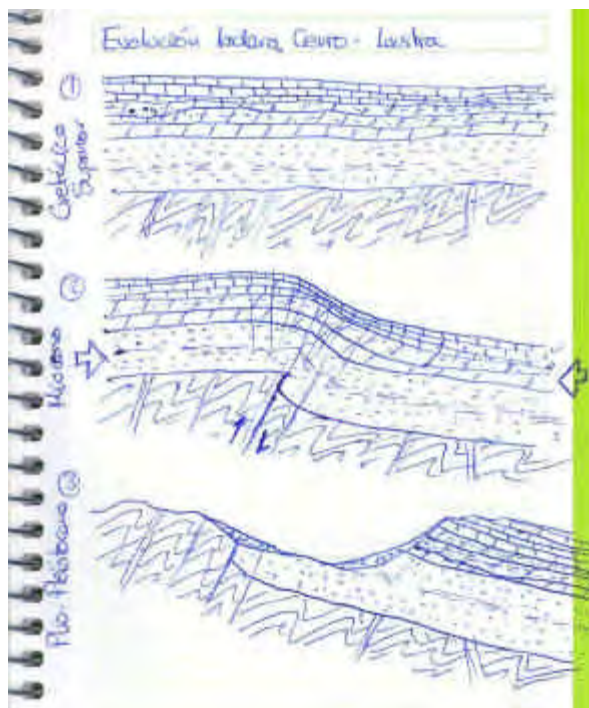
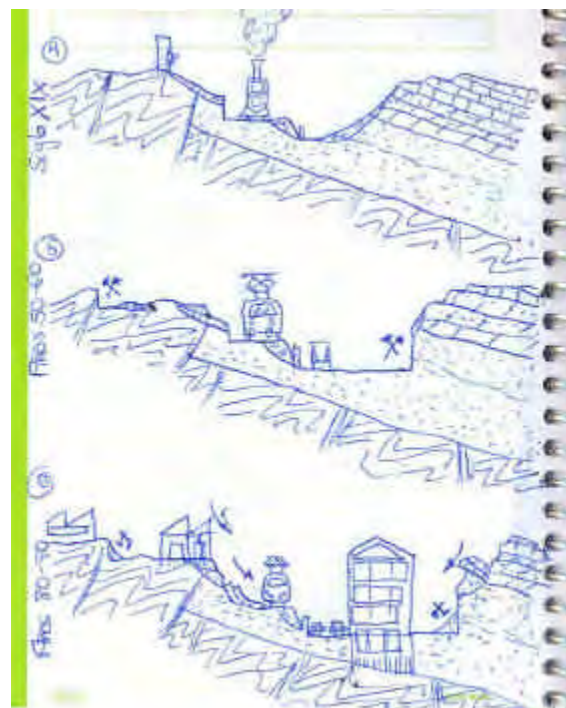
Notas en el cuaderno de campo con la secuencia evolutiva de cortes geológicos para el entorno de la estación de ferrocarril de Segovia, desde el Cretácico superior (1) hasta la década 1980-1990 (6).

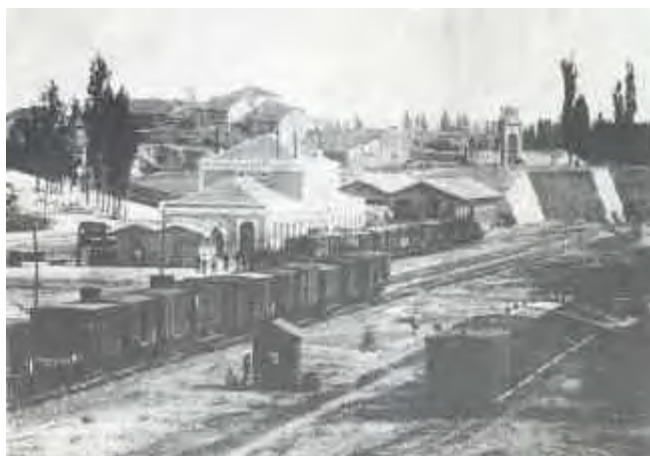
*Fotografía de la estación de ferrocarril de Segovia a finales del siglo XIX. En primer plano, la vía de acceso al almacén de máquinas. La foto está hecha desde la ladera que posteriormente deslizará.*

Como consecuencia de estas actuaciones antrópicas en una ladera ya de por sí muy inestable (en situación de riesgo), se desencadenó a inicios de la década de 1980 un **deslizamiento rotacional complejo**, con múltiples superficies de rotura, todas ellas cóncavas de perfil elíptico. En principio afectó a un amplio sector de la ladera, desde la trasera del almacén de máquinas hasta las primeras edificaciones de residencia del personal ferroviario; luego quedó restringido a la parte central, con un perfil típico de deslizamiento rotacional y todos sus elementos característicos (grieta y salto de coronación; bloques hundidos y levantados rotados y a contrapendiente; grietas longitudinales, transversales y radiales, etc.); el pie de la lengua del deslizamiento, en un característico flujo, invadió la vía de acceso al almacén de máquinas, combó el murete de contención y lo llegó a romper en varios sitios.

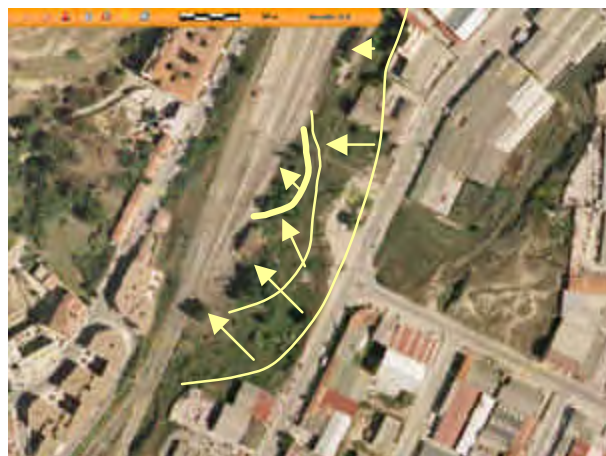
*Ortofotografía aérea de la zona de la estación del ferrocarril y su entorno, con el polígono industrial El Cerro y el antiguo almacén de máquinas; en amarillo, las sucesivas reactivaciones del movimiento de ladera. SIGPAC.*

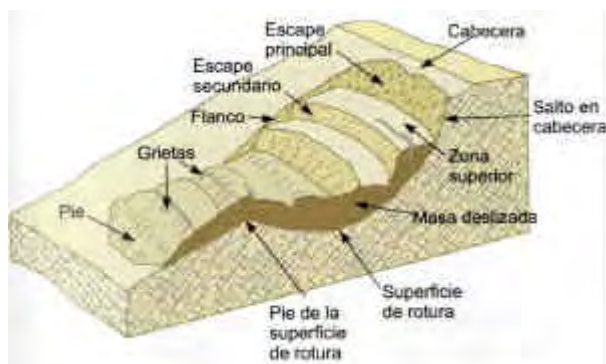
*Esquema de las partes y elementos característicos de un deslizamiento rotacional (González de Vallejo et al., 2002).*

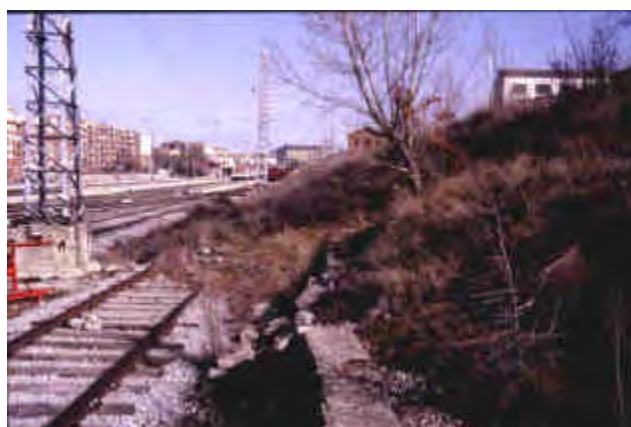
*Pie y frente del deslizamiento rotacional invadiendo la vía de acceso al almacén de máquinas, y combando y rompiendo el murete de contención.*

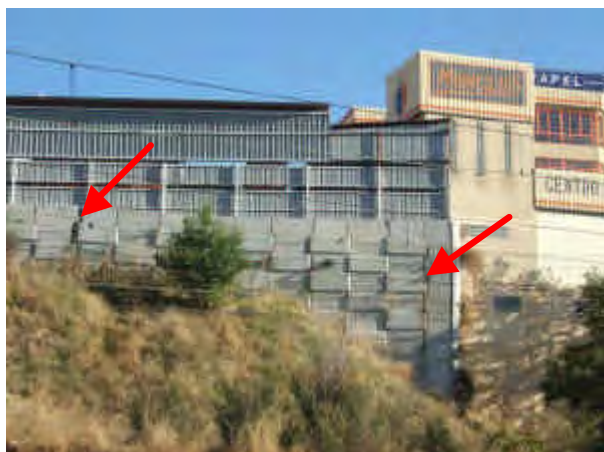
*Agrietamientos y desencajamientos de los muros y módulos de la cimentación de edificios y naves en las inmediaciones del deslizamiento.*

Aunque en la actualidad parece estar detenido el movimiento del deslizamiento, en realidad el conjunto de la ladera tiene un lento movimiento, como se puede apreciar en muchas de las instalaciones del polígono industrial, cuyos muretes y cimentaciones tienen numerosos agrietamientos y desplazamientos relativos; de hecho, muchas de estas empresas han gastado y gastan enormes cantidades de dinero en subsanar los desperfectos ocasionados por estos movimientos. A pesar de ello, varias naves y patios de industrias se levantan verticalmente varias decenas de metros sobre el talud inestable, constituyendo auténticas situaciones de riesgo.

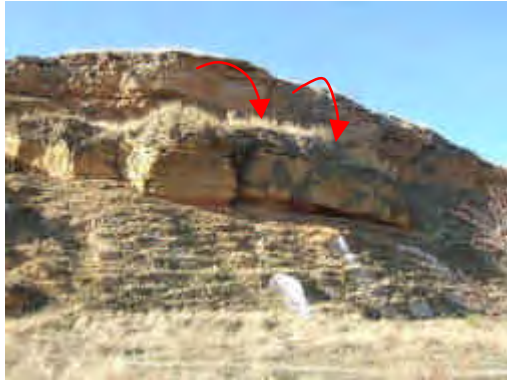
*Vuelcos en la parte media-superior de la ladera noroccidental, mediante los cuales los bancos de dolomías y areniscas dolomíticas han pivotado sobre las arenas y arcillas de la base.*

La ladera noroccidental está formada por la sucesión de rocas cretácicas, con las arenas silíceas y arcillas en la base, dolomías tableadas, areniscas dolomíticas, y dolomías y calizas a techo; todo ello recubierto por un manto coluvional de cantos y bloques calcáreos en matriz limo-arcillosa. Históricamente en esta zona se extraían arenas silíceas y arcillas (greda) mediante minería de galerías; de ahí el nombre del paraje (El Tejerín), por la presencia de fábricas de productos cerámicos. Pero es a partir de la década de 1960 cuando la mejora en la maquinaria permite realizar minería de superficie (contorno o ladera) para la explotación de las arenas silíceas, que abastecían a la fábrica de vidrio de La Granja de San Ildefonso. Estas explotaciones mineras socavan y zapan la base de la ladera y, al no retranquear la parte alta, inducen movimientos de ladera en la parte media-superior. Los principales movimientos son **vuelcos** de los paquetes de areniscas y dolomías, pero también desprendimientos y deslizamientos rotacionales. Aunque con extensión limitada, el riesgo en la zona es alto, al haberse instalado al pie un centro de enseñanza, instalaciones industriales, infraviviendas y, recientemente, un pabellón polideportivo.

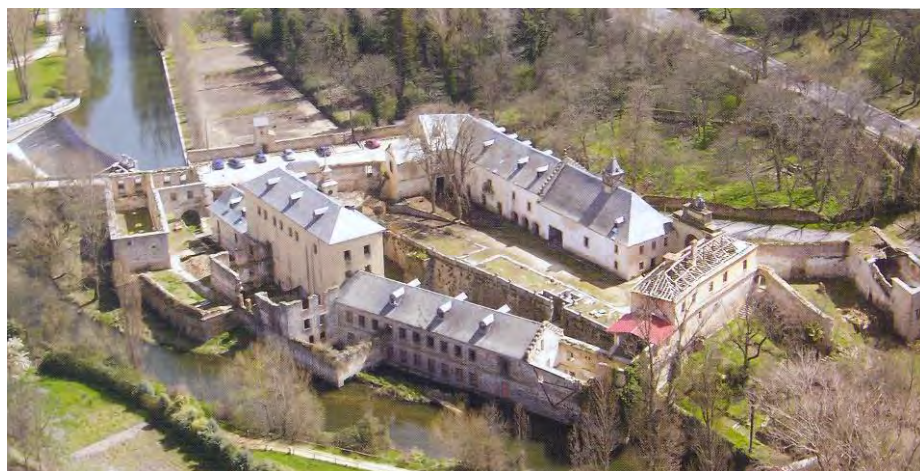
*Fotografía aérea oblicua del complejo del Real Ingenio de la Moneda de Segovia antes del inicio de las obras de rehabilitación, donde se aprecia su proximidad y relación con el río Eresma. Tomada de Murray (2006).*

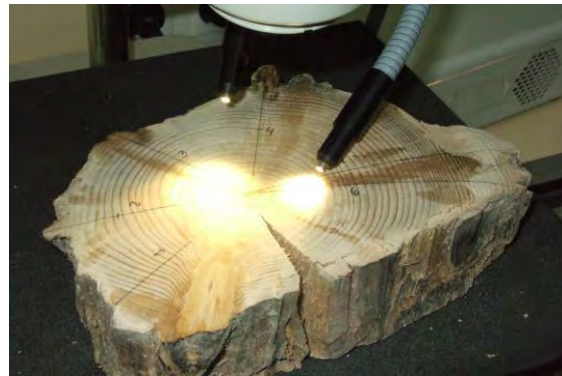
Conteo y medición de la anchura de los anillos en varios radios de una misma rodaja con el empleo de la mesa de medición LINTAB<sup>TM</sup>.

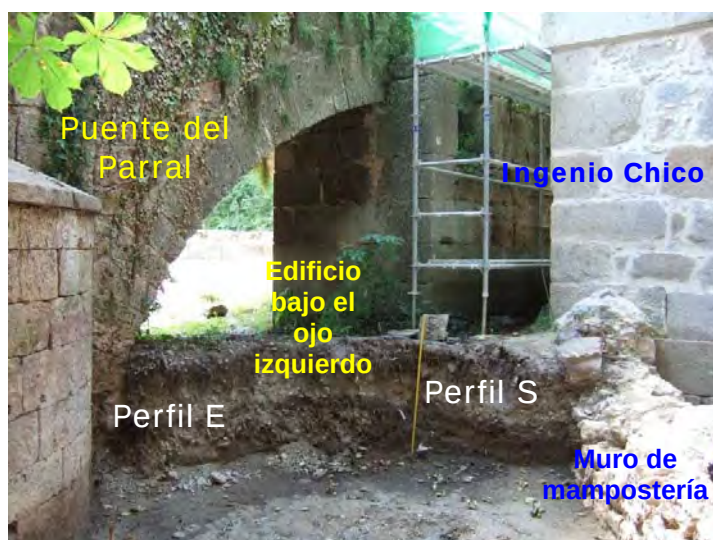
*Detalle de la situación de los dos perfiles (E y S) de los depósitos de inundaciones históricas estudiados en las inmediaciones de la Casa de la Moneda (Díez Herrero, 2008a).*

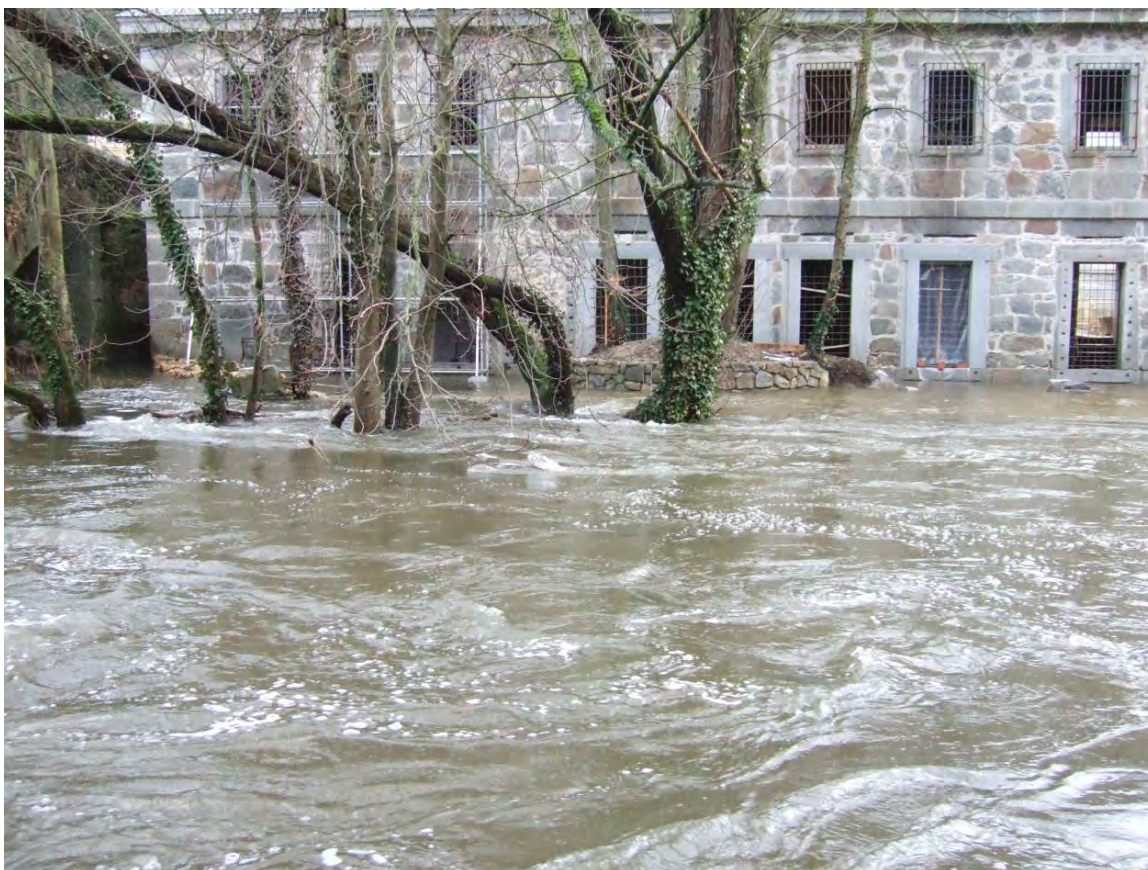
*El río Eresma desbordado a la altura de la Casa de la Moneda, inundando el edificio del Ingenio Chico en la margen izquierda. 29 de enero de 2009.*

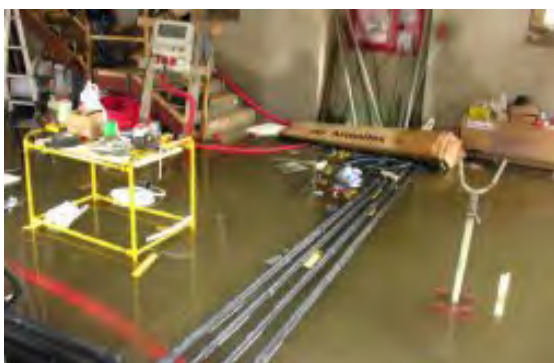
*Imágenes de los efectos de la inundación del Ingenio Chico de la Casa de la Moneda, anegando algunos de los materiales empleados en la restauración. El Norte de Castilla.*

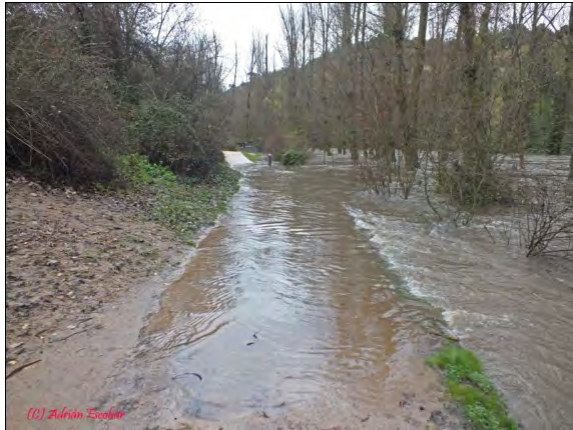
*Inundación de los paseos de las zonas ajardinadas periurbanas en el barrio de San Marcos por desbordamiento del río Eresma, el 26 de marzo de 2013. Fuente: Facebook MeteoSegovia. Autor: Adrián Escobar.*

Ante la insuficiente capacidad del cauce ordinario para albergar estos caudales dentro de los bancos de orilla, se produjo el desbordamiento a la llanura de inundación en varios puntos de la denominada Senda de los Molinos, la Alameda del Parral, barrio de San Marcos, entorno del Molino de los Señores y sector de Los Lavaderos. En la mayor parte de los casos consistieron en el anegamiento de pastos naturales, caminos, sendas, praderas y superficies arboladas o elementos del mobiliario urbano y del ajardinamiento periurbano.

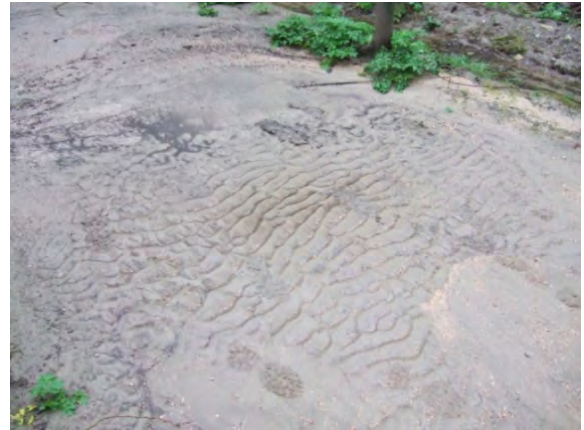
*Rizaduras de corriente (ripple marks) en las arenas y limos de una senda inundada en las inmediaciones del barrio de San Marcos.*

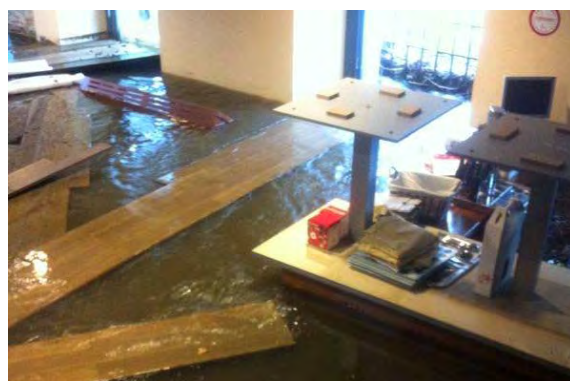
*Efectos de la inundación en la planta baja del bar-restaurante Ingenio Chico, con tarima flotante de madera levantada y los elementos del mobiliario sumergidos. Fuente: Segovia al Día. [www.segoviaaldia.es](http://www.segoviaaldia.es) Autor: Javier López Alarma.*

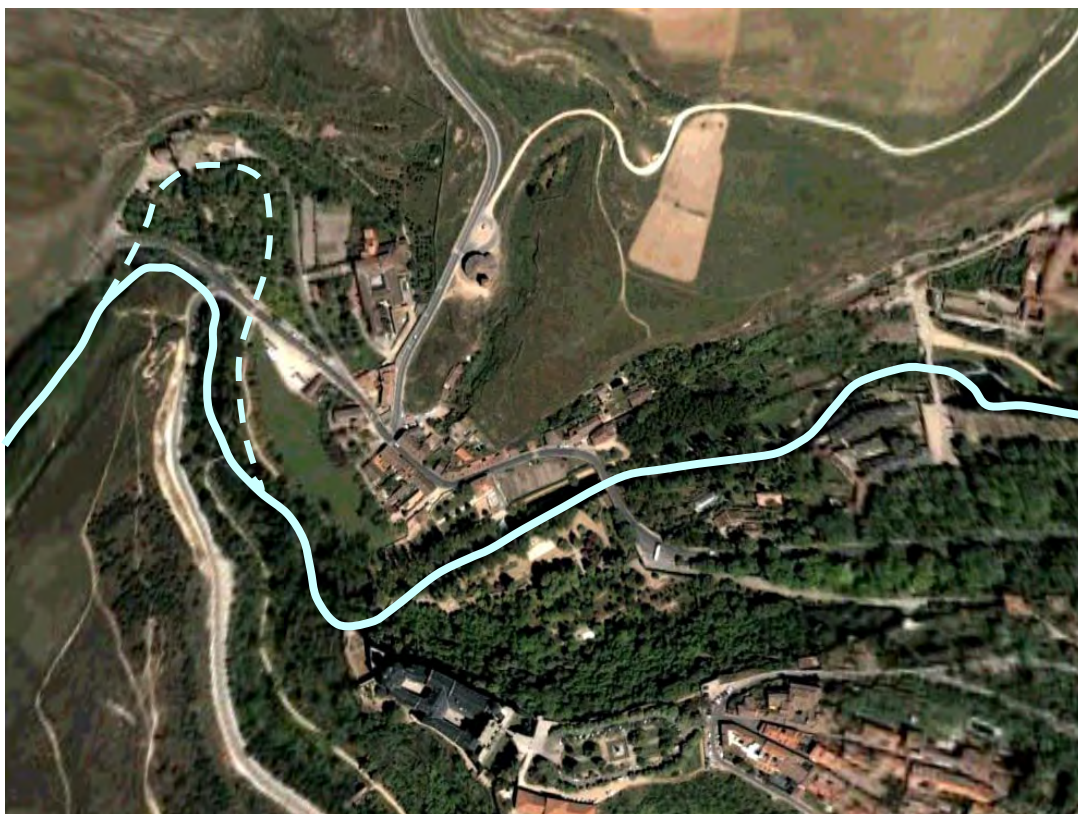
*Ortofotografía del valle del río Eresma a su paso por la Ciudad de Segovia, entre el Monasterio de Santa María del Parral (a la derecha), y la Puente Castellana (a la izquierda), con indicación del trazado actual del río (línea continua) y el antiguo arco de meandro (línea discontinua) que fue artificialmente estrangulado. Tomada de Google Earth ®.*

El río Eresma traza un meandro entero (longitud de onda completa) entre el Monasterio de Santa María del Parral y el puente de San Lázaro. Los dos arcos de este meandro tienen las máximas curvaturas en la base de los cortados del Alcázar, cerca de la confluencia con el arroyo Clamores; y en el talud de Peñas Grajeras. Al pie de este segundo talud se implantó el Monasterio de Nuestra Señora de la Fuencisla, en conmemoración del milagro de María del Salto, allí acontecido según la tradición.

Las continuas inundaciones que producían las crecidas del río Eresma en el Monasterio y sus edificios aledaños (Casa del Capellán, Sacristía...) hizo que los cofrades y devotos se plantearan la posibilidad de desviar el río. Hasta ese momento el Eresma circulaba, como lo había hecho en su historia geológica reciente, a los pies de los cortados, tan sólo separado del Monasterio por un murete y un estrecho paseo de carruajes, como se puede apreciar en la litografía de Van Halen, fechada en 1847 (aunque seguramente hecha a partir de bocetos y notas tomados algunos años antes, puesto que entonces ya había sido transformado).

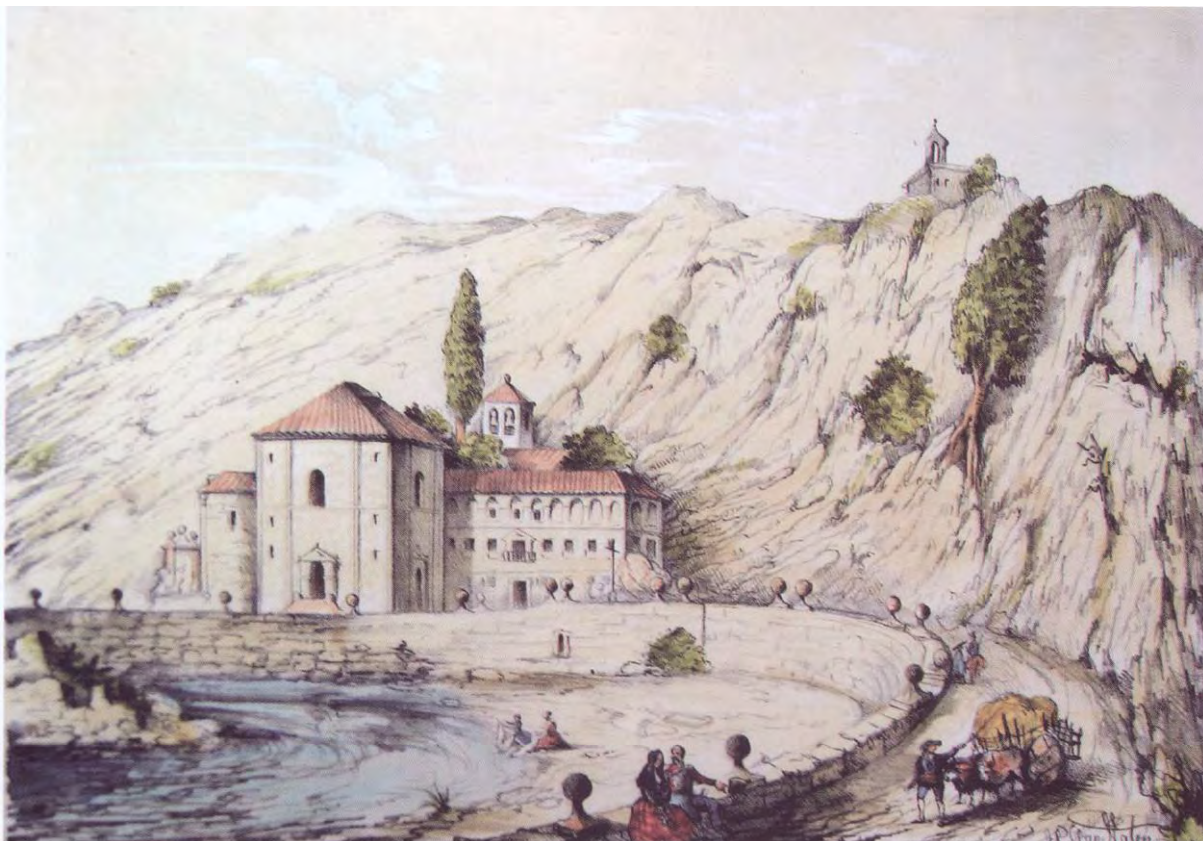
*Litografía de F.P. Van Halen titulado "Segovia. Nª Sª de la Fuencisla", fechado en 1847, en el que se ve el río Eresma circulando al pie del muro que lo separaba del Santuario y Peñas Grajeras.*

Lo que se pensó es realizar una corta artificial del arco del meandro, haciendo un estrangulamiento del trazado del mismo en las proximidades del antiguo hospital de San Lázaro. El proyecto se llevó a cabo entre marzo y octubre de 1846, siendo sufragado por los devotos y otros colectivos segovianos, y precisó realizar voladuras en las rocas carbonáticas de la orilla interna del meandro, para poder excavar una trinchera de sección rectangular, lo que requirió la participación de los artilleros. No obstante, las aguas del río seguían filtrándose y circulando por el viejo cauce, lo que obligó a nuevas obras hasta el año 1857.

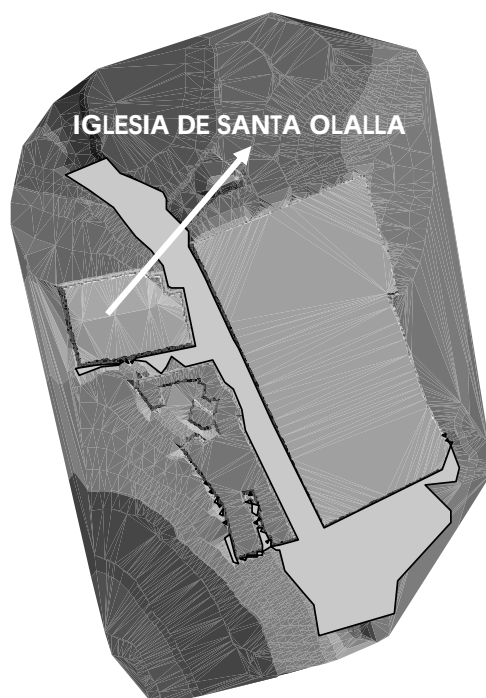
*Modelo digital del terreno en el que se aproximan los efectos de la avenida de 23 de junio de 1733 en el entorno de la iglesia de Santa Olalla.*

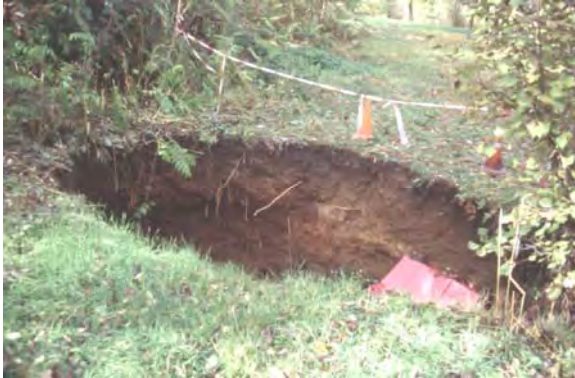
*Vista lateral del menor de los colapsos de la Cuesta de Santa Lucía.*

Geológicamente se han desarrollado en litologías arcillo-arenosas (cuarzoarenitas y arcillas illíticas) de la formación "*Arenas y arcillas de Segovia*", con características facies Utrillas, depositadas en medios aluviales-litorales durante el Cretácico superior. Con carácter irregular (en espesor y disposición) cubren estos materiales una serie de aglomerados de bloques y cantos calco-dolomíticos empastados en matriz areno-limosa, que corresponden a materiales coluvionales. También puntualmente existen acumulaciones de origen antrópico, asociadas a terraplenes y pedraplenes procedentes del desmonte del paseo de Santo Domingo y el vertido de escombros urbanos. Todo el conjunto se encuentra abancalado y cubierto por delgados suelos vegetados, con lo que la distribución espacial de las litologías aflorantes es compleja de reconstruir sin recurrir a perforaciones mecánicas.

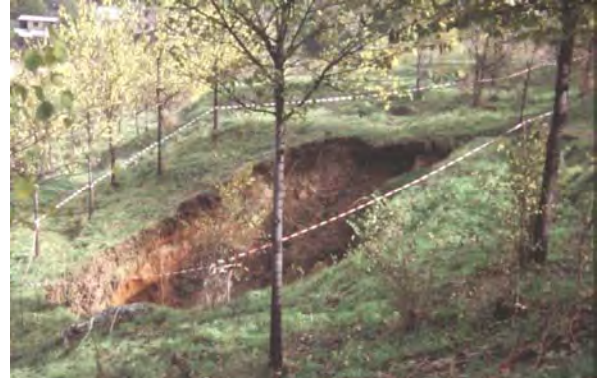
*Vista lateral del mayor de los colapsos de la Cuesta de Santa Lucía.*
