**Proyecto
Detección y remoción de arsénico natural en áreas
desfavorecidas abastecidas con aguas subterráneas
(Bolivia)**

**Informe de las actividades llevadas a cabo por
Geólogos del Mundo**

Julio de 2020

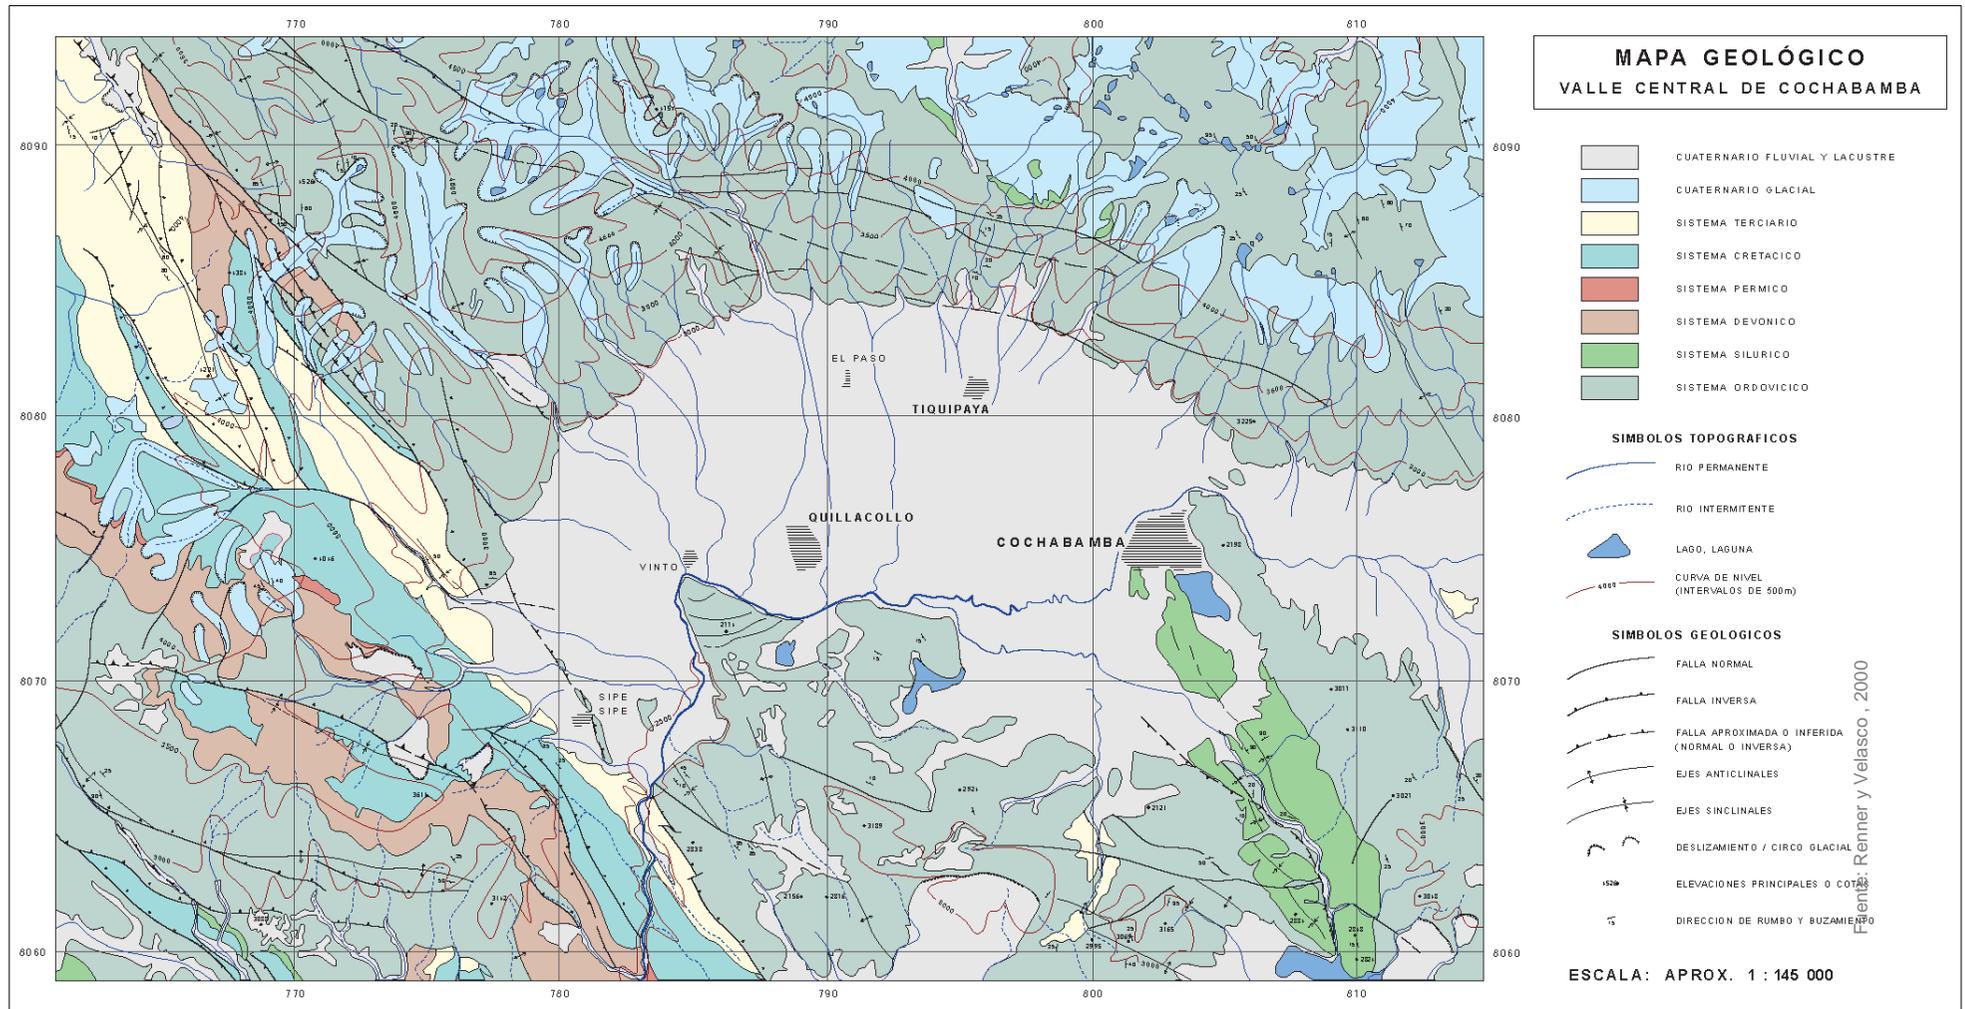
Figura 3.1. Mapa geológico del valle de Cochabamba (Renner y Velasco, 2000).

Desde el punto de vista geológico (Figura 3.1) el valle de Cochabamba constituye una cubeta tectónica rellena de materiales sedimentarios del Cuaternario —aunque no se puede descartar que los sedimentos más profundos correspondan al Plioceno— limitada por fracturas.

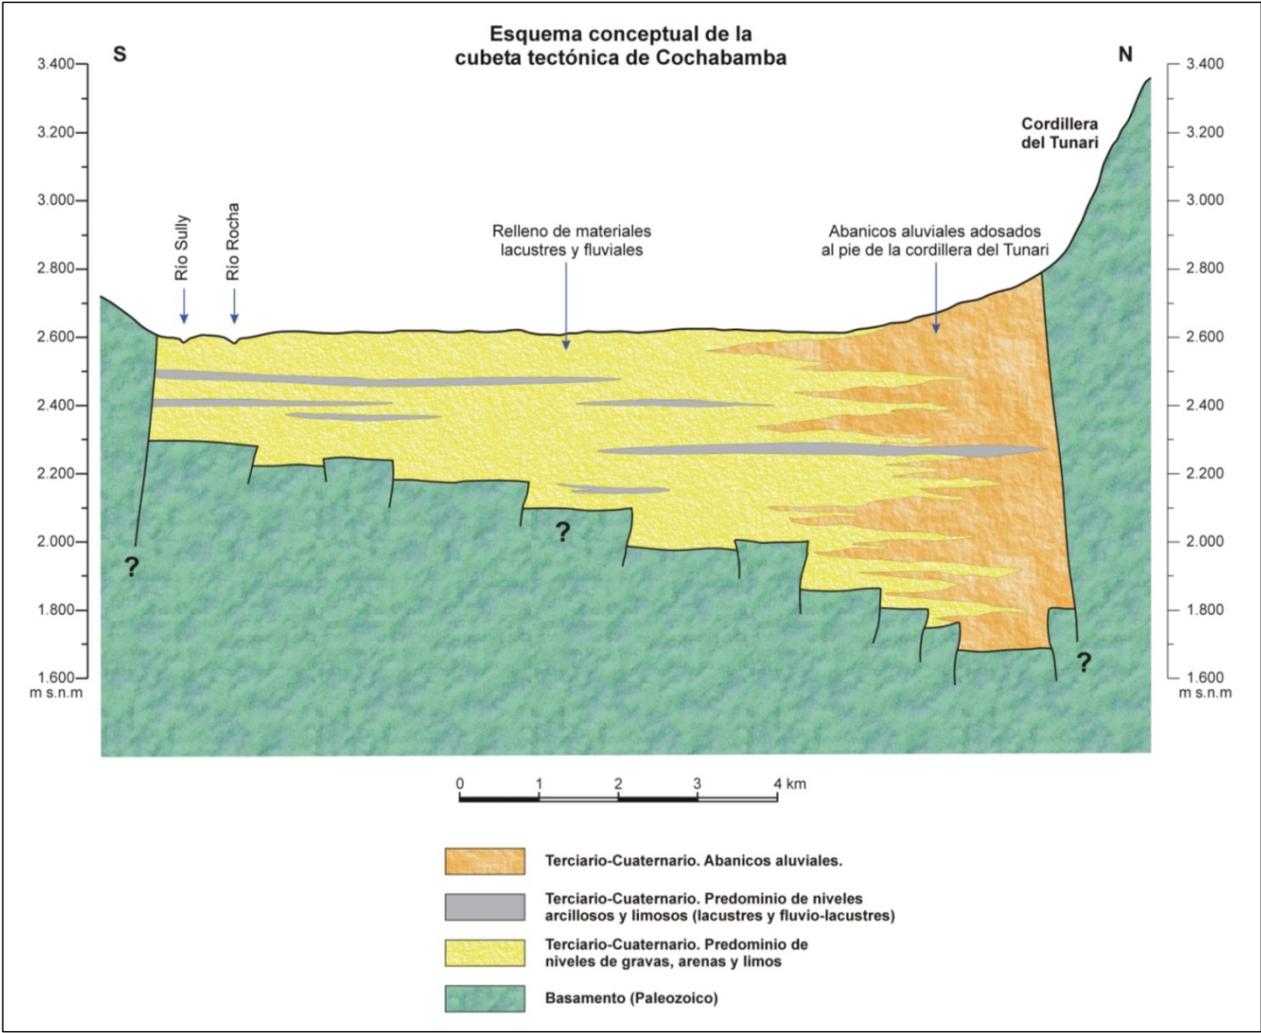
Figura 3.2. Esquema conceptual de la cubeta tectónica de Cochabamba.

De acuerdo con las distintas campañas de geofísica llevadas a cabo en el valle de Cochabamba (Renner y Velasco, 2000) la profundidad del zócalo de la cubeta tectónica varía de unos sectores a otros. Las mayores profundidades están en el borde norte, al pie de la cordillera del Tunari, donde se estima que son del orden de 800 - 1.100 m. La profundidad disminuye desde el norte hacia el sur en donde se reduce hasta 150 - 200 m (Figura 3.2).

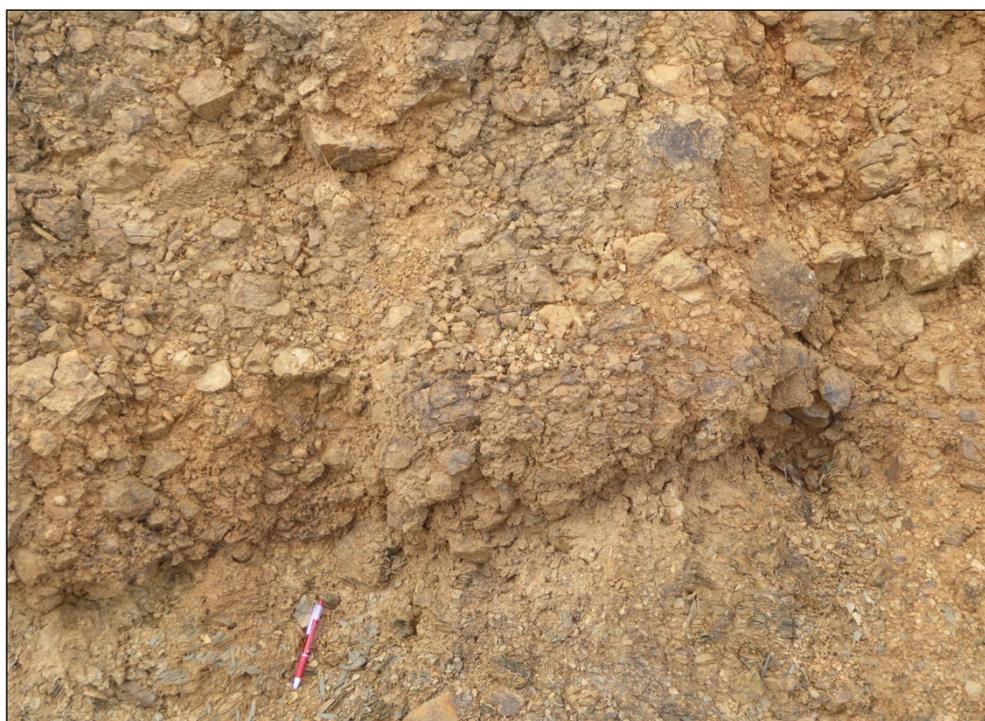
Figura 3.3. Nivel de conglomerados del borde norte de la cubeta de Cochabamba.

El borde más activo de la cubeta parece haber sido el norte. Esto se manifiesta en una gradación de la granulometría de norte a sur (Renner y Velasco 2000) que pasa de forma progresiva de sedimentos más gruesos junto al límite norte (Figura 3.3) a un incremento de la proporción de niveles de granulometrías finas hacia el centro y el sur de la cubeta. Asimismo, los episodios de sedimentación lacustre y lagunar son más abundantes en el inicio de la colmatación de la cubeta haciendo que los niveles de arcillas sean más numerosos y extensos con la profundidad (Renner y Velasco, 2000).

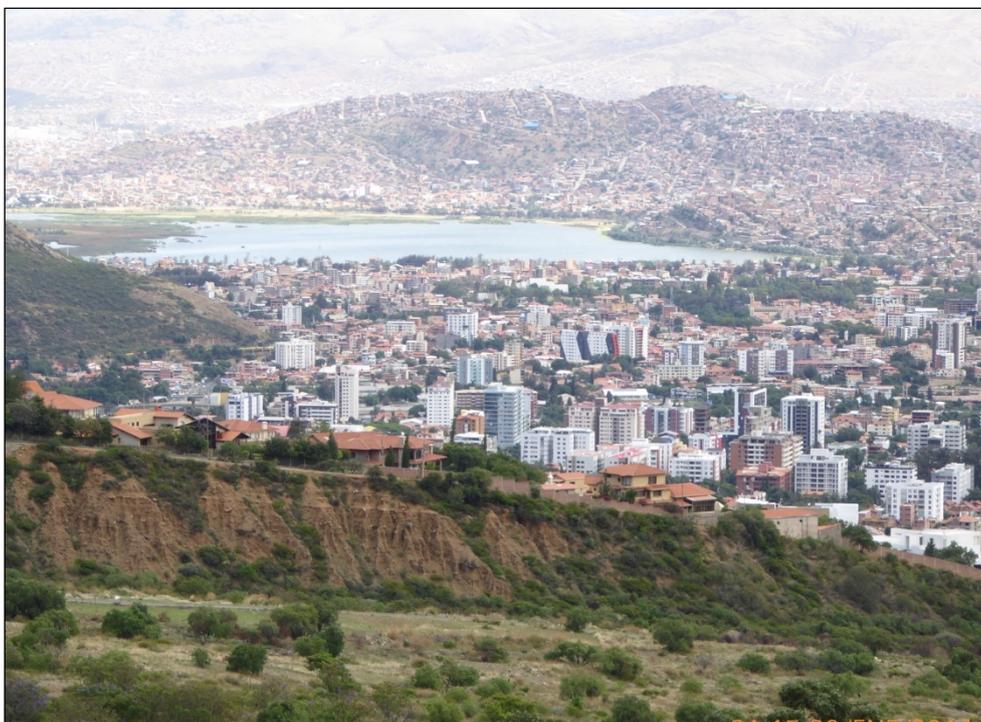
Figura 3.4. Abanico aluvial en el borde norte de la cubeta de Cochabamba.

En el borde norte, al pie de la cordillera del Tunari, hay adosados una serie de abanicos aluviales (Figura 3.4) que progradan hacia el centro de la cuenca, intercalándose con los sedimentos en el que predominan materiales de granulometría más fina y mejor seleccionados de origen fluvial y lacustre.

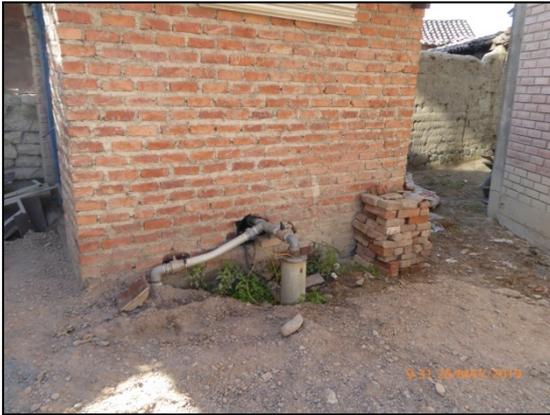
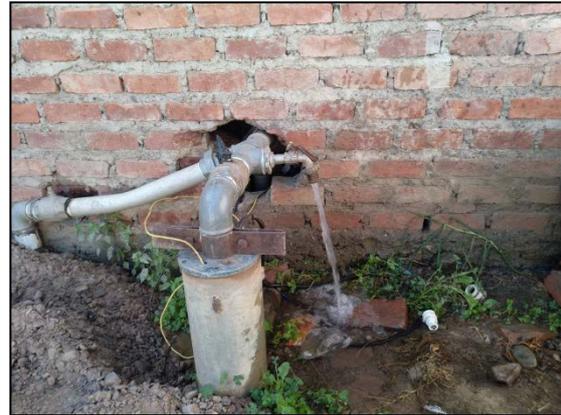
No son excepcionales las captaciones sin ningún tipo de protección superficial (Figura 3.5); las arquetas inundadas y con riesgo de que el agua entre directamente al interior del sondeo (Figura 3.6); o las que almacenan materiales potencialmente contaminantes (Figura 3.7).

Figura 3.5. Emboquille de pozo sin ningún tipo de protección.

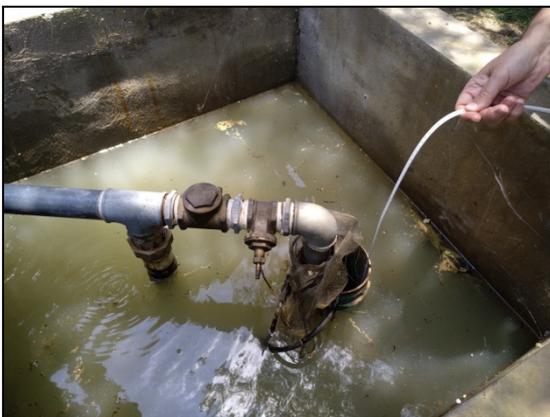
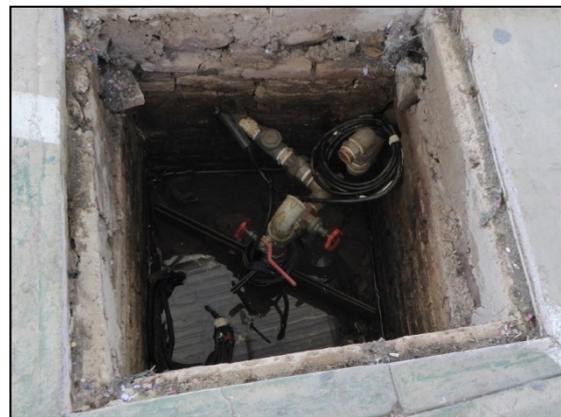
Figura 3.6. Arquetas inundadas.

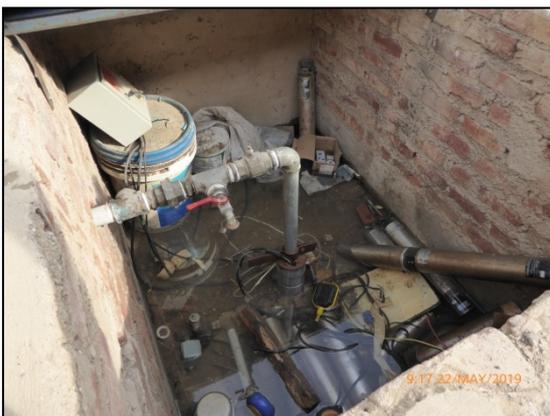
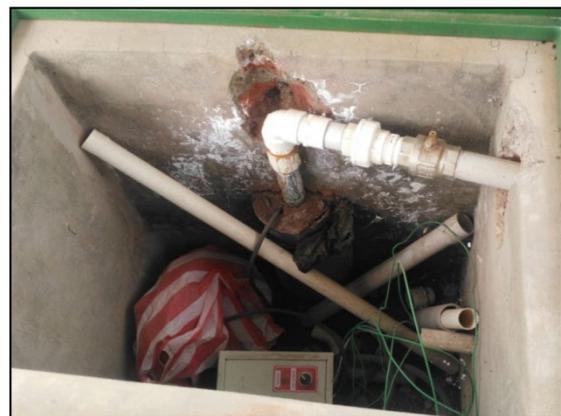
Figura 3.7. Almacenamiento de materiales potencialmente contaminantes en el interior de las arquetas de los pozos.

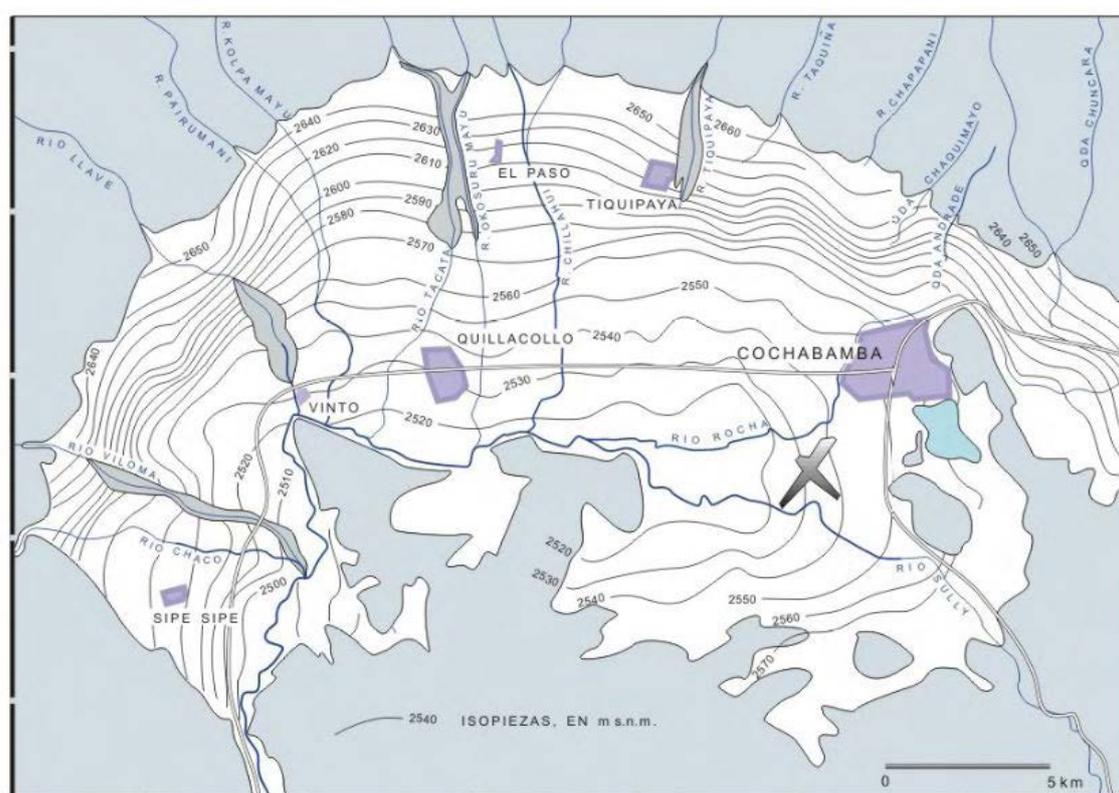
Figura 3.8. Mapa de isopiezas del acuífero del valle de Cochabamba (Renner y Velasco, 2000).

Son muy escasas las medidas de niveles piezométricos en el acuífero de Cochabamba. En el estudio de Renner y Velasco (2000) se menciona una red de control piezométrico, con 39 puntos de medida, establecida en 1991 en el marco del proyecto CABAS (Convenio alemán boliviano de aguas subterráneas) y se recoge un mapa de isopiezas del conjunto del valle de Cochabamba, sin fecha y sin los puntos utilizados para su elaboración, ni sus niveles del agua (Figura 3.8). En el mismo estudio se recoge la evolución de la profundidad del agua entre 1992 y 1997 en dos puntos cuya posición exacta no ha sido posible identificar (Figura 3.9). Por la descripción que se hace de ellos uno debe de estar en las proximidades del río Rocha, en zona de descarga, y el otro hacia el límite norte del acuífero, en zona de recarga. Este último muestra un ligero descenso desde 1993 hasta 1996 que se recupera en el primer trimestre de 1997.

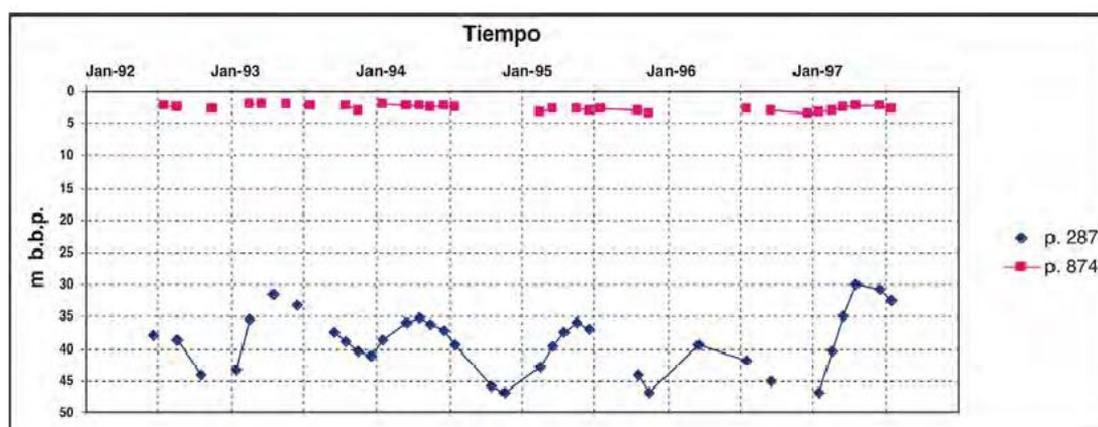
Figura 3.9. Hidrograma de dos pozos del valle de Cochabamba (Renner y Velasco, 2000).

Es posible que dicha red de control piezométrico dejase de medirse hacia 1997, fecha de las últimas medidas de los pozos de la Figura 3.9. En todo caso, en el momento de realizarse los trabajos no había ninguna red de control piezométrico operativa en el valle de Cochabamba. En la visita realizada a las oficinas de Sergeomin en noviembre de 2018, su Director manifestó que eran conscientes de importancia de la medida de los niveles del agua para la comprensión del funcionamiento del acuífero y la

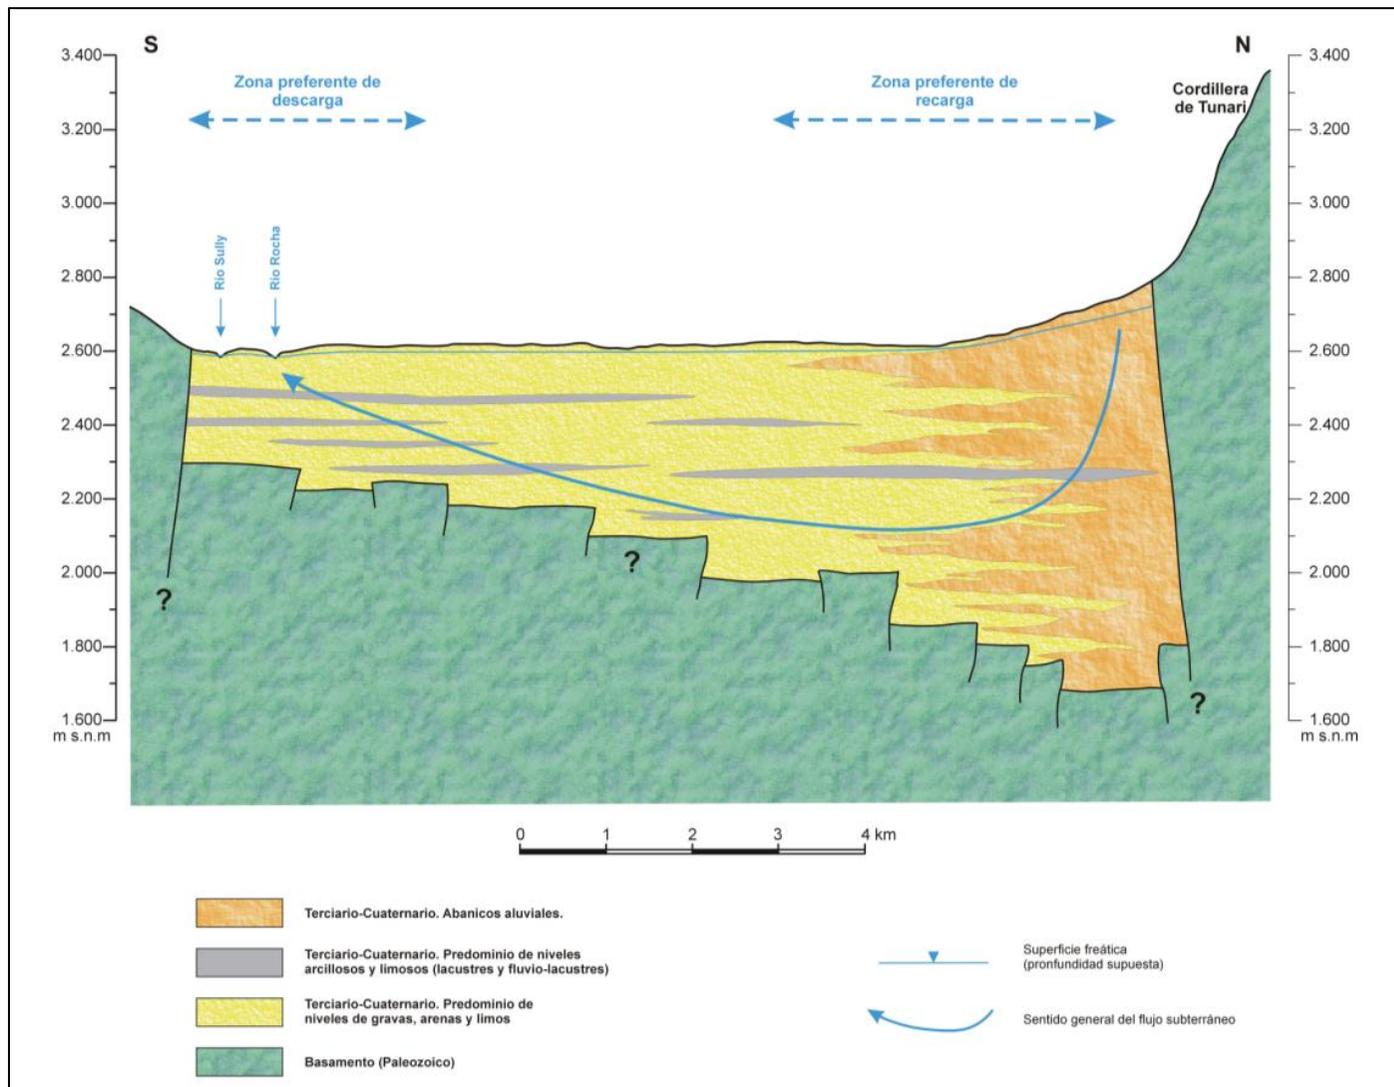
Figura 3.10. Esquema de flujo subterráneo

No está claro no qué origina la zona de sondeos surgentes en el sector sur de Tiquipaya. Los dos pozos visitados que actualmente siguen siendo surgentes (C-17 y C18) no son excepcionalmente profundos (Tabla 3.1) y están más próximos al límite norte del acuífero que al río Rocha (plano nº 1).

Es posible que en esas zonas la potencia del acuífero sea menor distorsionando las equipotenciales y dando lugar a gradientes verticales ascendentes. La reducción del espesor del acuífero podría estar ocasionada por una mayor elevación de los bloques compartimentados del zócalo Paleozoico. Sin embargo las campañas de geofísica realizadas no ponen de manifiesto la existencia de ningún umbral de este tipo dentro de la cubeta tectónica de Cochabamba. Otra posibilidad es que la distorsión del flujo subterráneo esté ocasionada por una reducción de la permeabilidad debido al aumento de los materiales de granulometría más fina (incremento de capas predominantemente arcillosas).

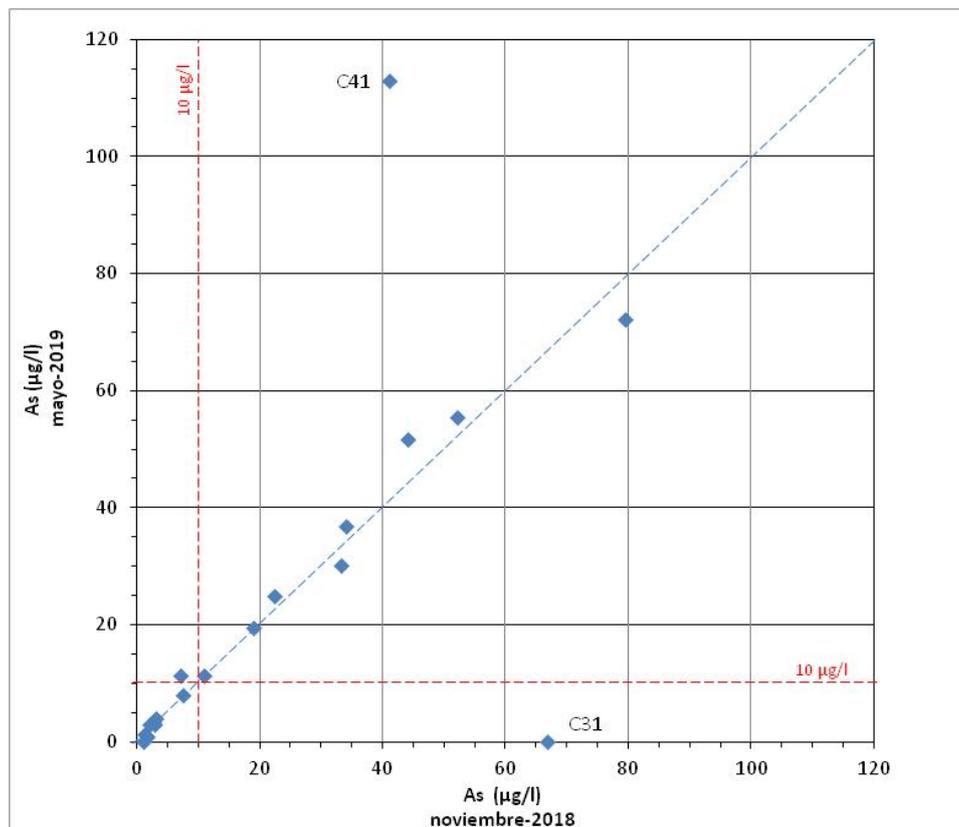
Figura 3.11. Comparación de las concentraciones de As en las campañas de noviembre de 2018 y mayo de 2019

En C31 se pasa de un contenido 66,8 µg/l en la primera campaña a 0,07 µl/l en la segunda, mientras que la conductividad eléctrica se mantiene constante (270,4 y 272,6 µS/cm respectivamente). Es posible que el cambio observado en el As esté ocasionado por las deficientes condiciones de muestreo ya que este punto corresponde a un pozo de 75 m que tiene un sistema automático de bombeo conectado con un hidropulmón para mantener la presión de agua en la red de distribución. La bomba se pone en marcha y se para con bastante frecuencia en función de las necesidades de agua. Al no disponer junto al emboquille del pozo de una llave para la toma de agua se tuvo que tomar las muestras en el punto más próximo tras un corto recorrido por la red de distribución. Estas circunstancias hacen

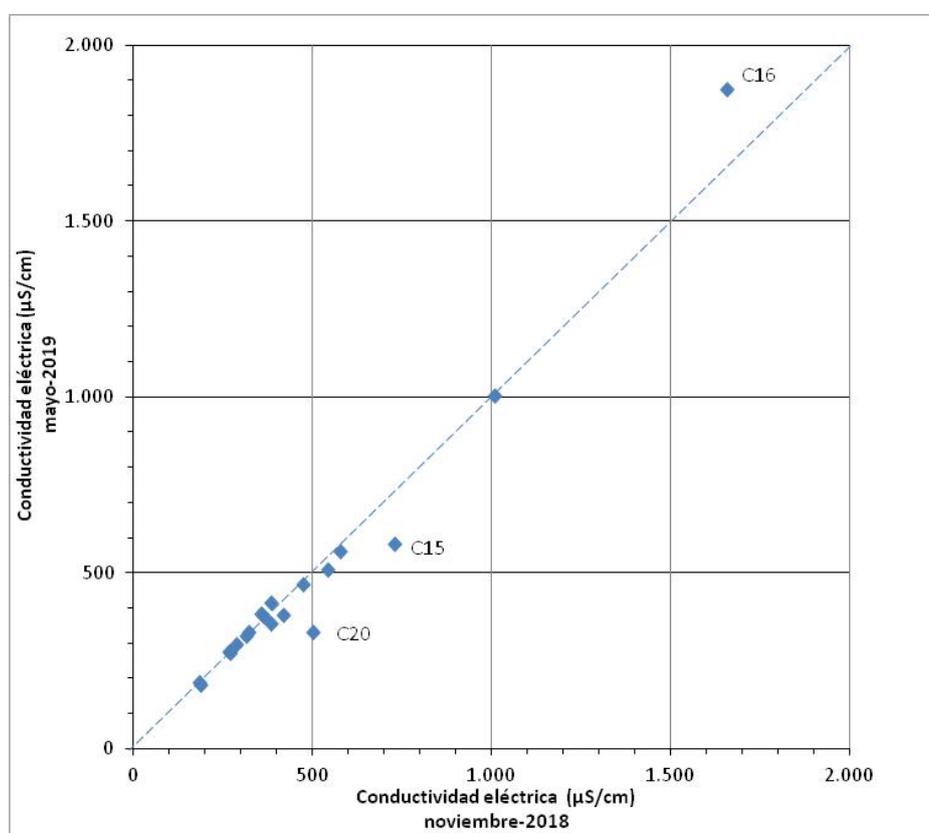
Figura 3.12. Comparación de las conductividades eléctricas del agua en las campañas de noviembre de 2018 y mayo de 2019

Tampoco en la conductividad eléctrica del agua, como indicador del contenido total solutos e, indirectamente, de su calidad, se aprecian cambios significativos entre una campaña y otra (Figura 3.12). Sólo tres sondeos se desvían algo, aunque no de forma importante, y no siempre en el mismo sentido. En cualquier caso no se observa ninguna tendencia al aumento o disminución de la conductividad eléctrica entre una campaña y otra.

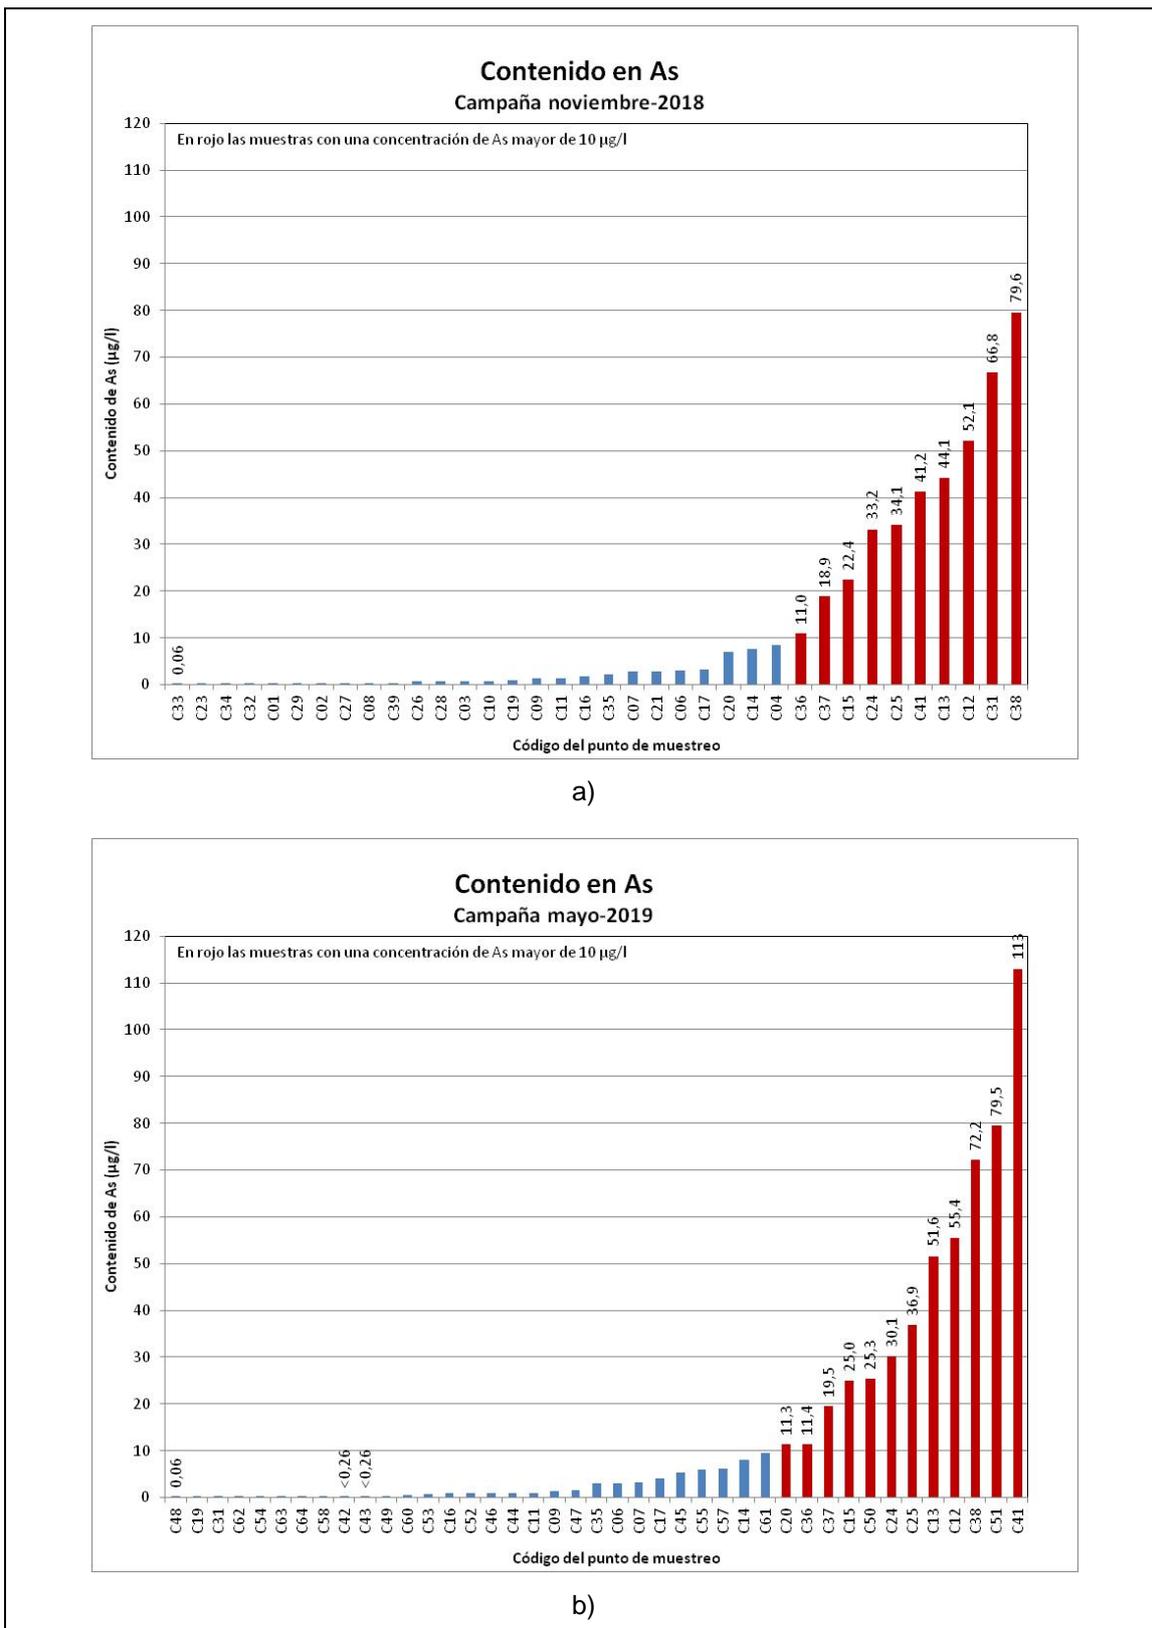
Figura 3.13. Concentración de As en las muestras de las campañas de noviembre de 2018 y mayo de 2019.

Los requisitos de la norma boliviana para el agua de consumo humano (NB512, Iborca, 2010) y las recomendaciones de la OMS establecen una concentración máxima de As de 10 µg/l en el agua para consumo humano. En el total, diez de las muestras analizadas en la primera campaña (28,7% de los puntos analizados) exceden el máximo establecido (Tabla 3.2 y Figura 3.13a). En la segunda campaña, doce de los puntos muestreados (29,3 % del total) sobrepasan los 10 µg/l de As (Tabla 3.2. y Figura 3.13b).

En conjunto, del total de 53 puntos de aguas subterráneas (los pozos y el manantial) muestreados entre las dos campañas, 13 han sobrepasado en una o en las dos campañas los 10 µg/l.

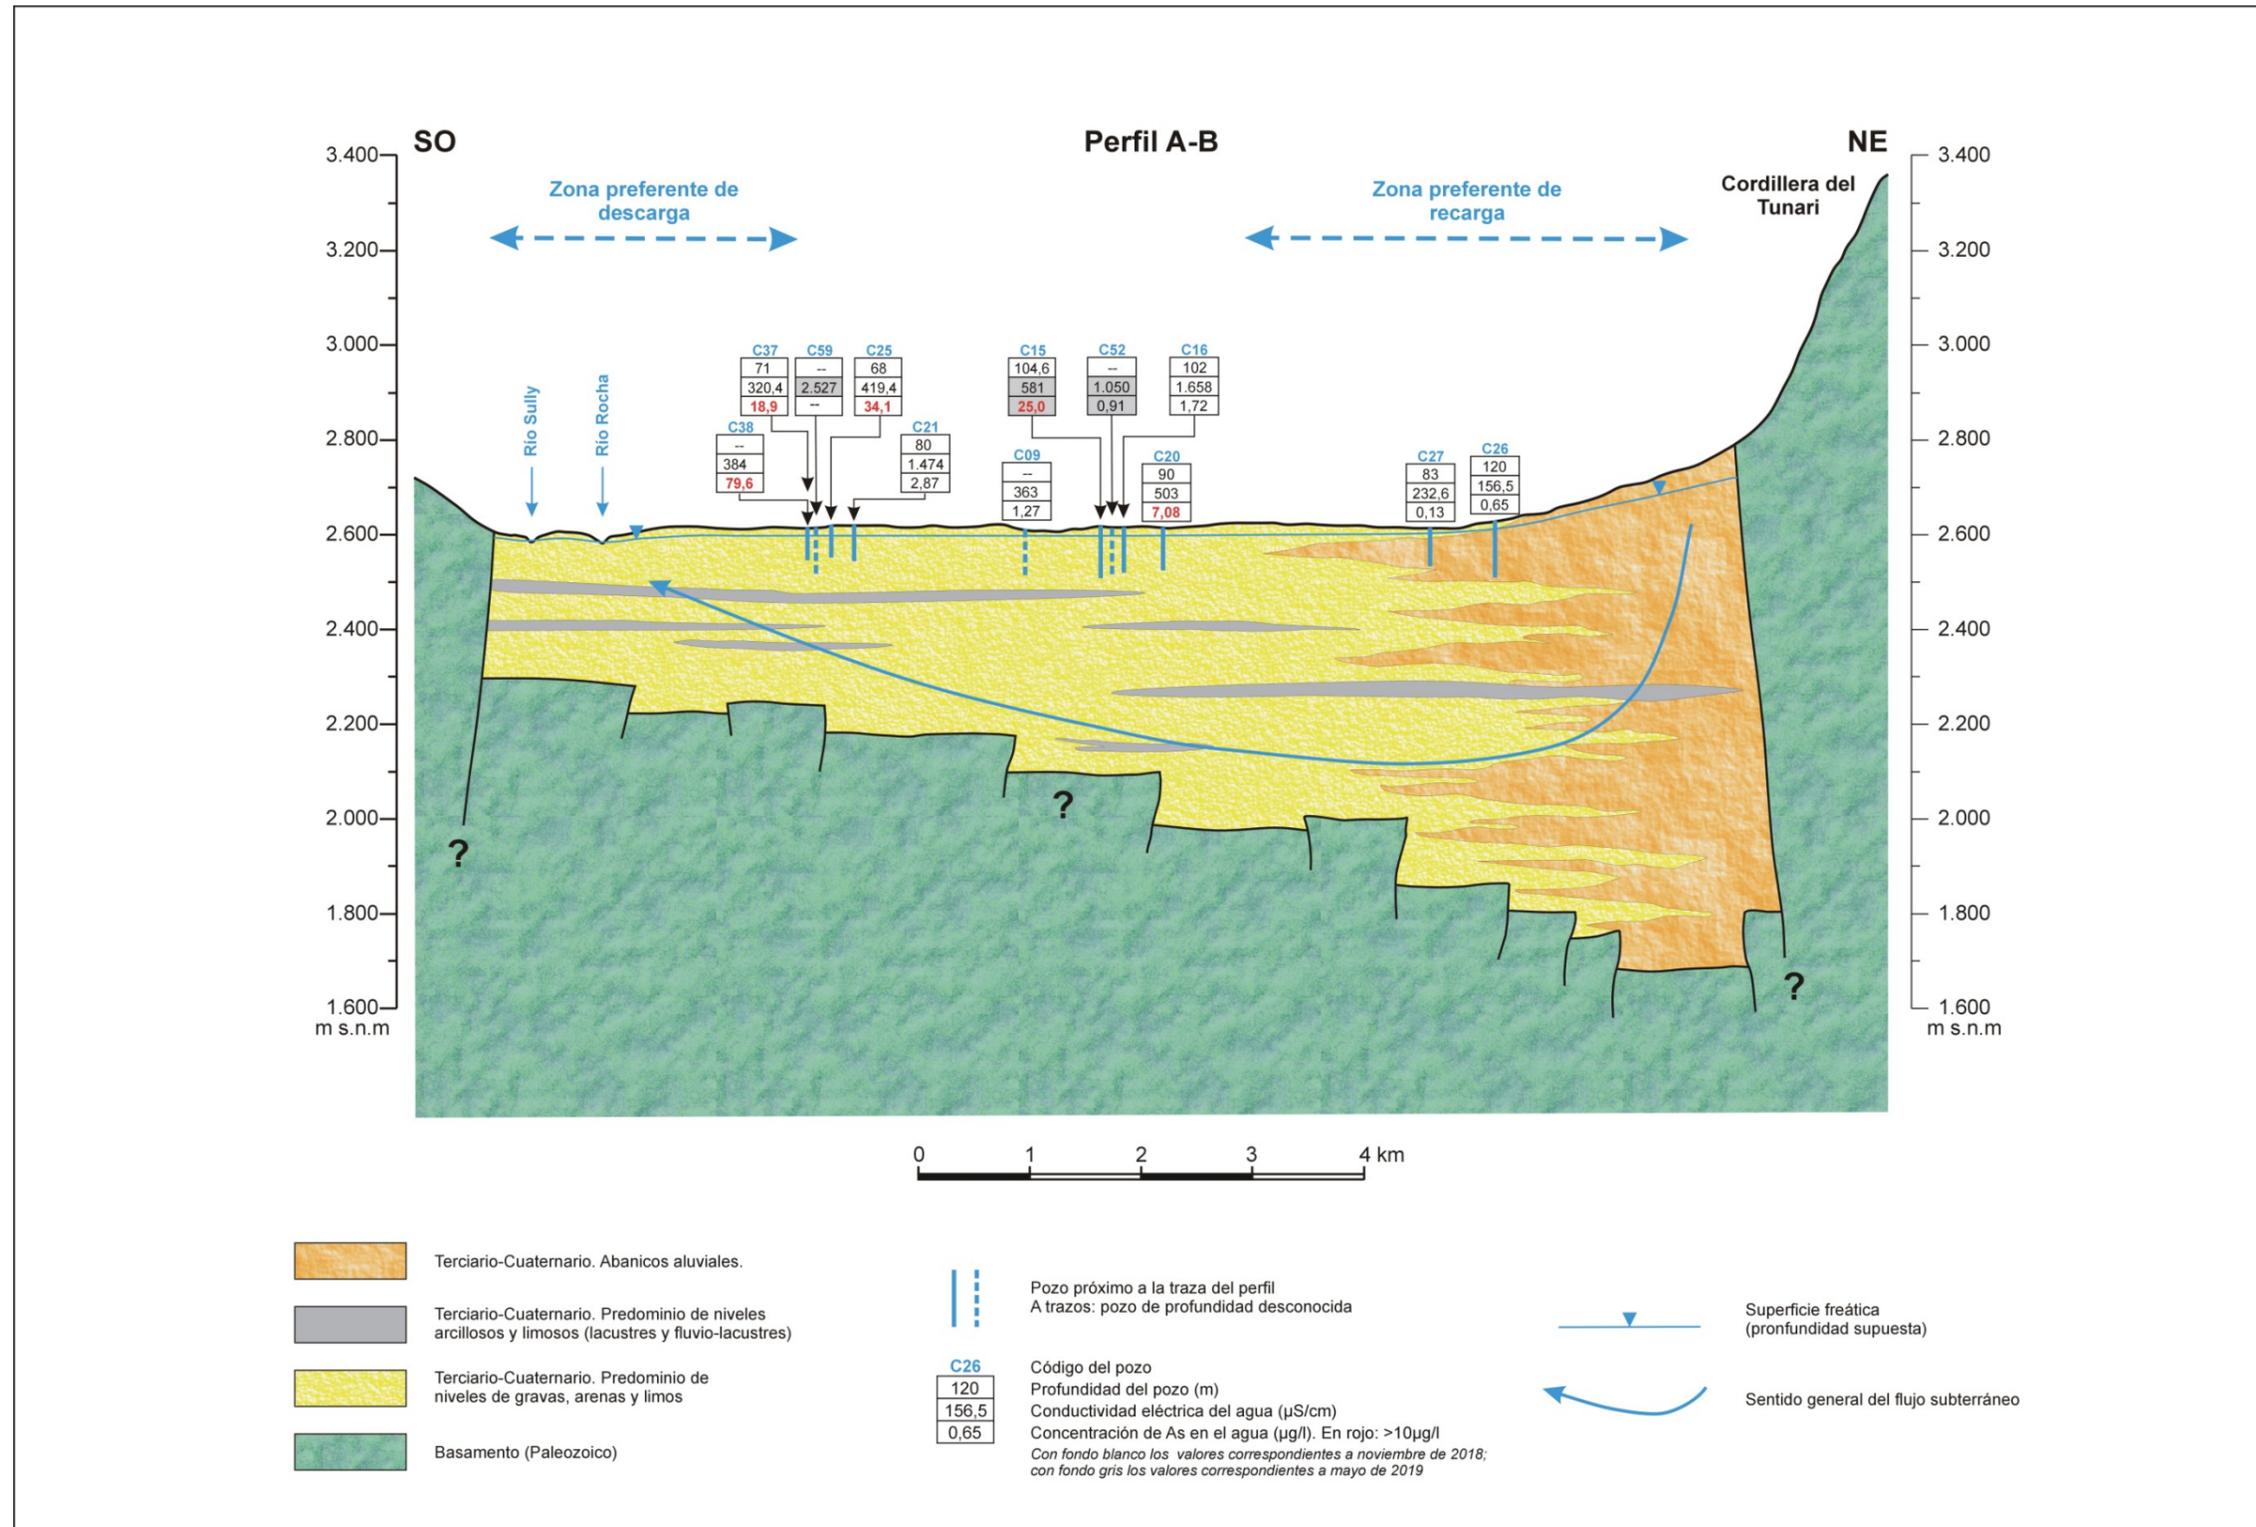
Figura 3.14. Perfil hidroquímico.

Se considera que el As encontrado en las aguas del acuífero es de origen geogénico (natural) y que no procede de una contaminación antrópica ya que en el entorno del valle de Cochabamba no hay explotaciones mineras ni otras actividades industriales que pudieran dar lugar a ella. Tampoco en la documentación geológica (Geobol et al. 1994 a y b) consultada se encuentra ninguna indicación que haga pensar en la existencia de capas o sectores del acuífero en los que pueda haber una mayor concentración de minerales de As. Sin embargo, esta posibilidad no se puede ser descartada completamente y sería conveniente hacer estudios en este sentido.

Por otra parte, los pozos con elevadas concentraciones de As están situados en un sector del acuífero sometido a una intensa explotación y en el que, probablemente, se está produciendo un progresivo descenso de los niveles del agua. Es posible que la subida y bajada de los niveles del agua por la frecuente puesta en marcha y parada de las bombas de extracción esté dando lugar a modificación de las condiciones redox y el pH en las zonas afectadas. La alteración de las condiciones redox y el pH podría ser el desencadenante de la puesta en solución del As y su movilización con el flujo subterráneo.

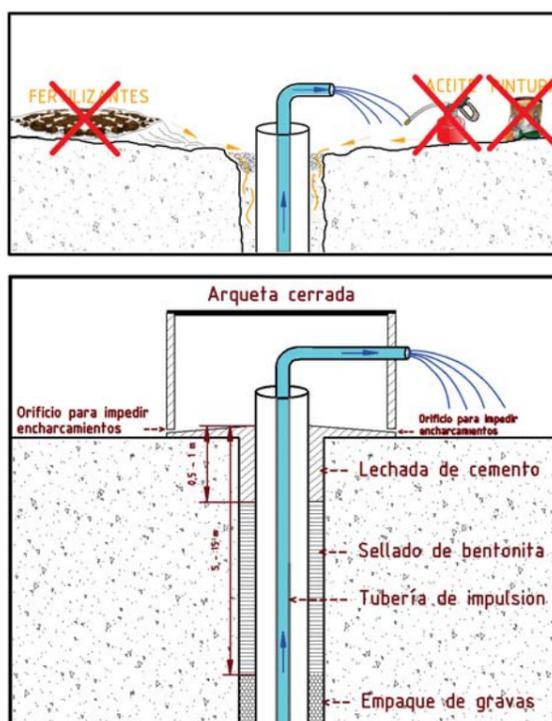
Figura 3: Ejemplo de protección de la cabeza del pozo

Antes de iniciar una perforación conviene tener en cuenta que debe estar alejada de potenciales fuentes de contaminación. Igualmente se debe evitar almacenar sustancias contaminantes en las proximidades de los pozos, procediendo al sellado del espacio anular (unos 5-15m) con bentonita y cemento.

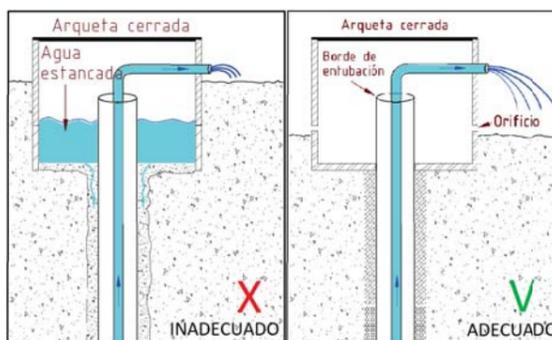
En el caso de perforaciones situadas bajo la superficie del terreno es importante que el borde de la entubación se prolongue a una altura superior para evitar la entrada de agua al interior del pozo.

Figura 4: Pozo situado bajo la superficie del terreno.

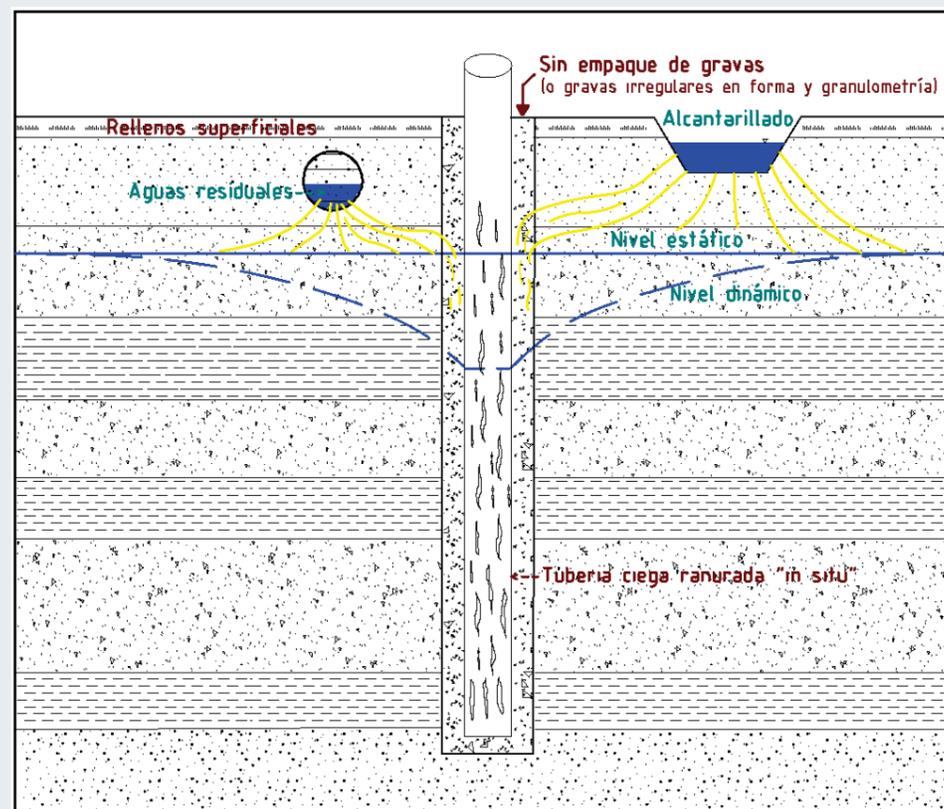
Figura 1: En el esquema se representa una perforación cuya tubería ciega ha sido ranurada "in situ" a lo largo de toda la columna. Además el empaque de gravas presenta una granulometría heterogénea en forma y tamaño. Este tipo de pozos presenta una menor superficie abierta al paso del agua y por tanto una **menor permeabilidad** de la sección filtrante, lo que da lugar a mayores pérdidas de carga con el correspondiente aumento de los costes de extracción.

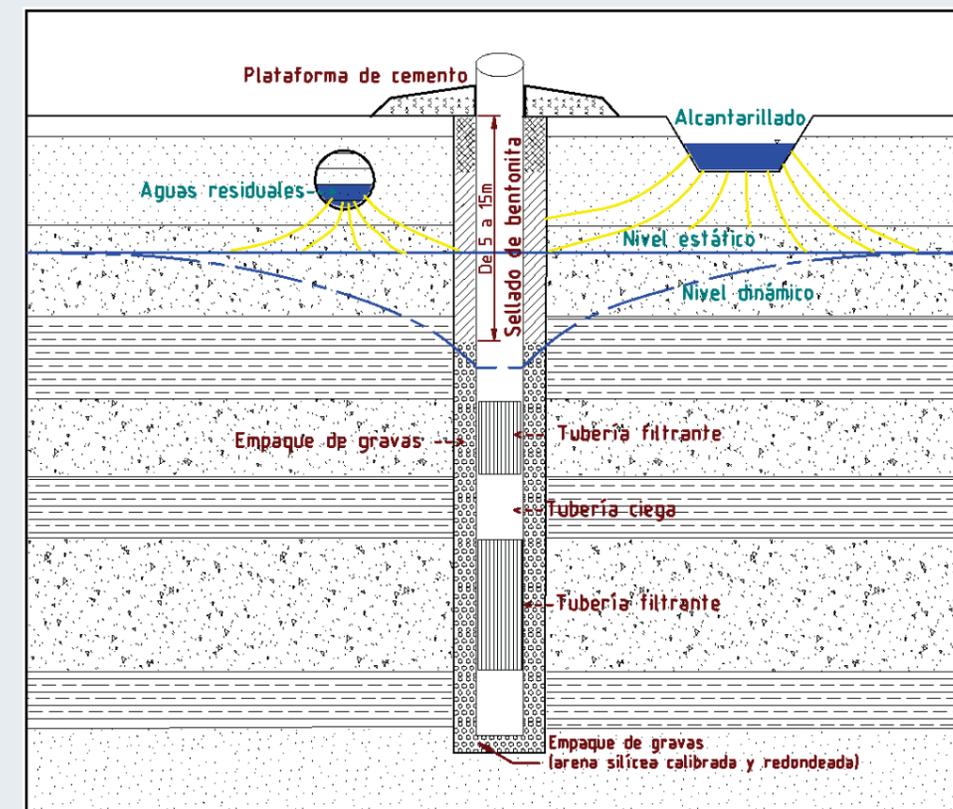
Figura 2: Este esquema representa un pozo perforado con una instalación de *tubería filtrante de fábrica*, que presenta perforaciones regulares y de tamaño constante, y con *empaque de gravas silíceas* de granulometría homogénea. Este tipo de instalación implica una mayor superficie abierta al paso del agua, lo que permite una **mayor permeabilidad**, y menores pérdidas de carga. Además de optimizar el rendimiento evita el arrastre de limos al interior del pozo.

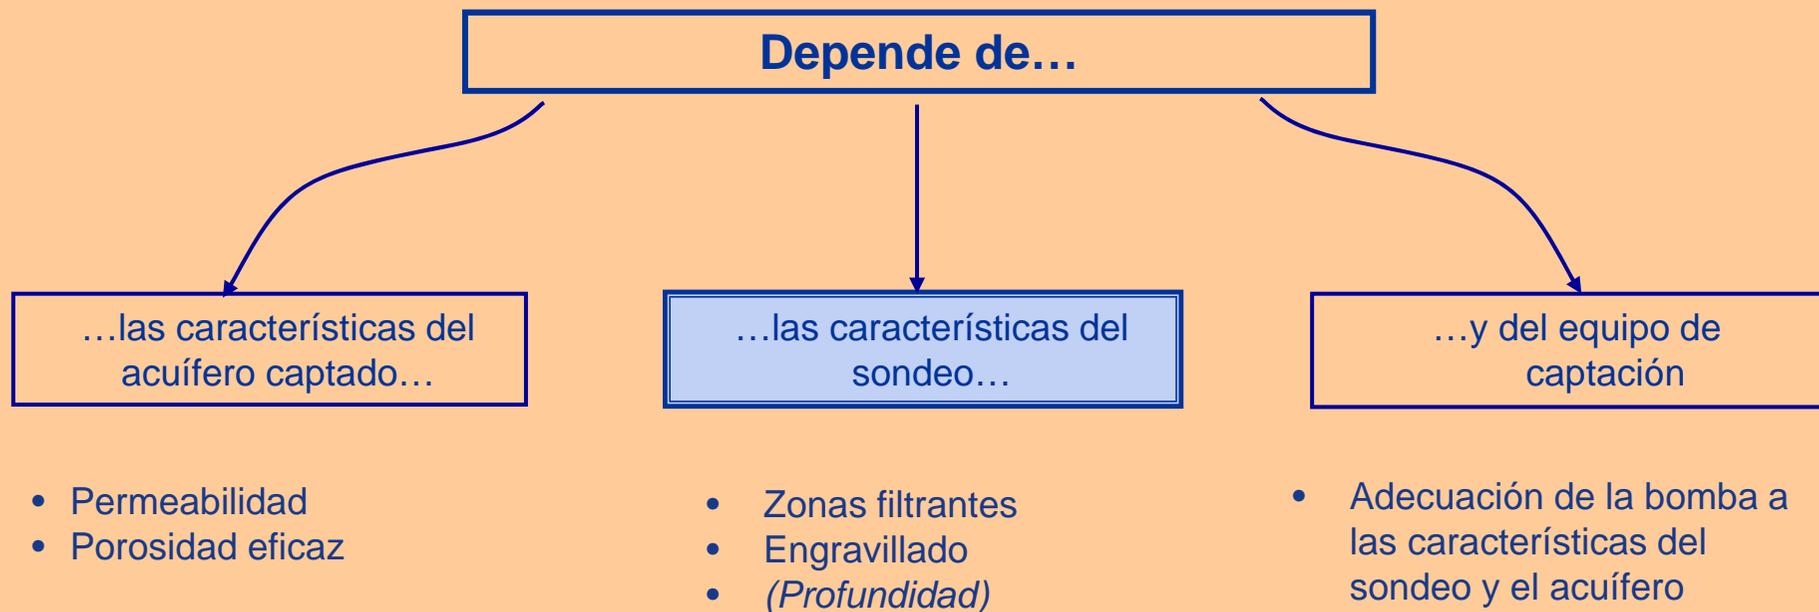
2. Rendimiento de las captaciones de aguas subterráneas

¡¡No Depende Del Diámetro Del Sondeo!!

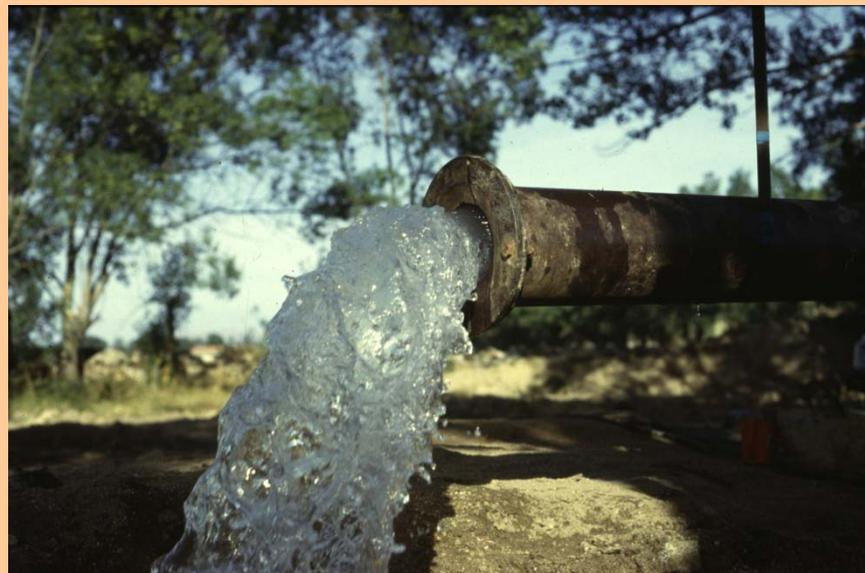
Un diseño y construcción adecuados de los pozos son fundamentales para asegurar su buen rendimiento, reducir los costes de bombeo y mantener su vida útil
