**Proyecto
Detección y remoción de arsénico natural en áreas
desfavorecidas abastecidas con aguas subterráneas
(Bolivia)**

**Informe de las actividades llevadas a cabo por
Geólogos del Mundo**

Julio de 2020

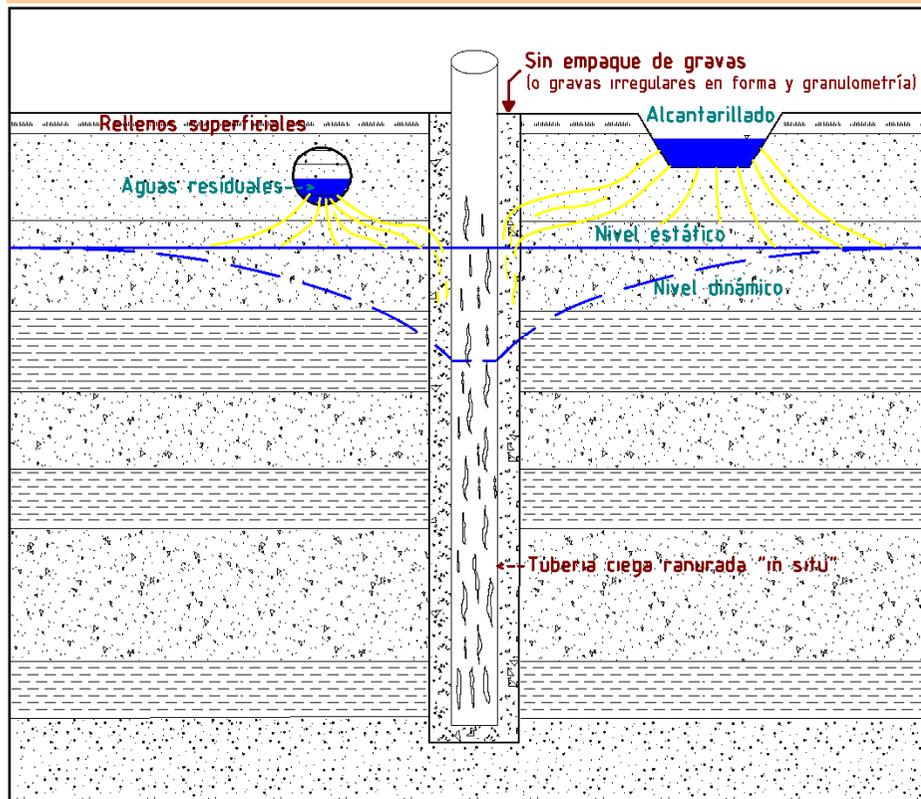
Cabeza de pozo sin sellar, con tubería ciega ranurada a pie de sondeo, empaque de gravas irregular o sin empaque de gravas

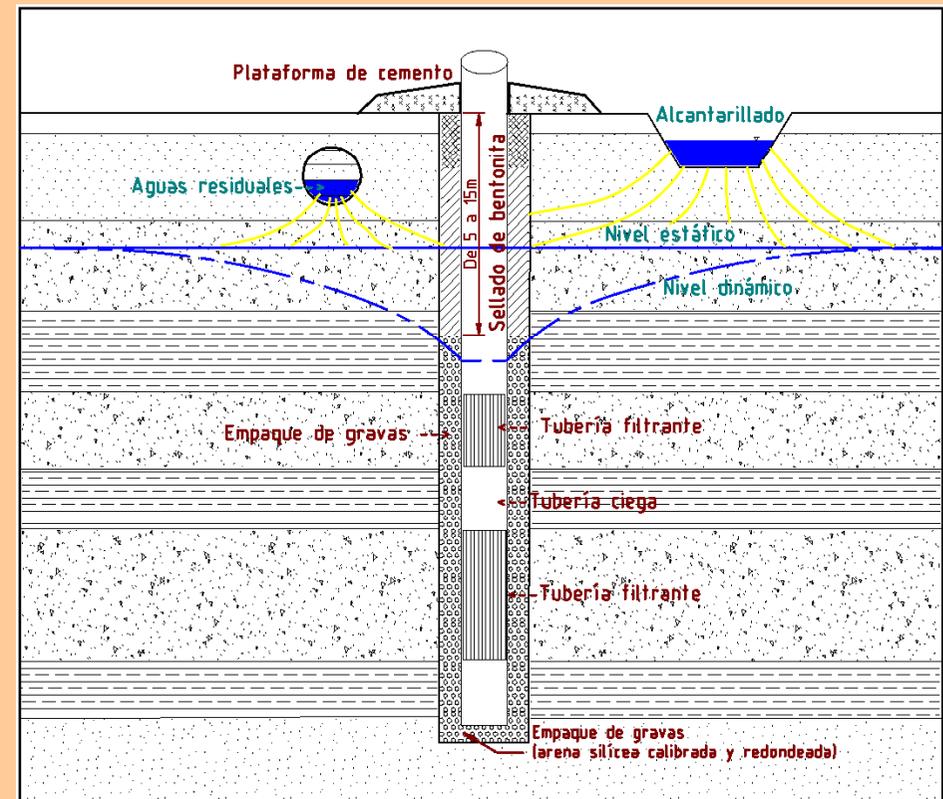
Cabeza de pozo sellada, con tubería filtrante, empaque de gravas silíceas y calibradas

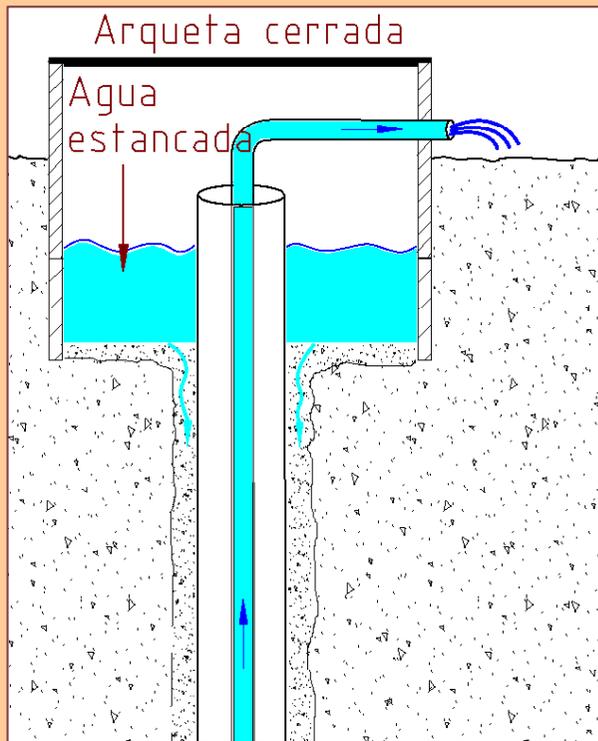
Riesgo de encharcamiento y
contaminación

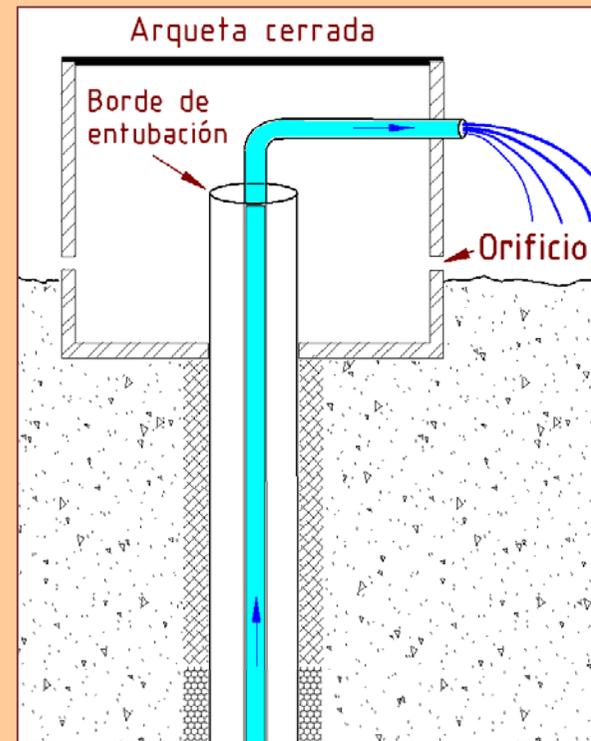
Sin riesgo de encharcamiento y
contaminación

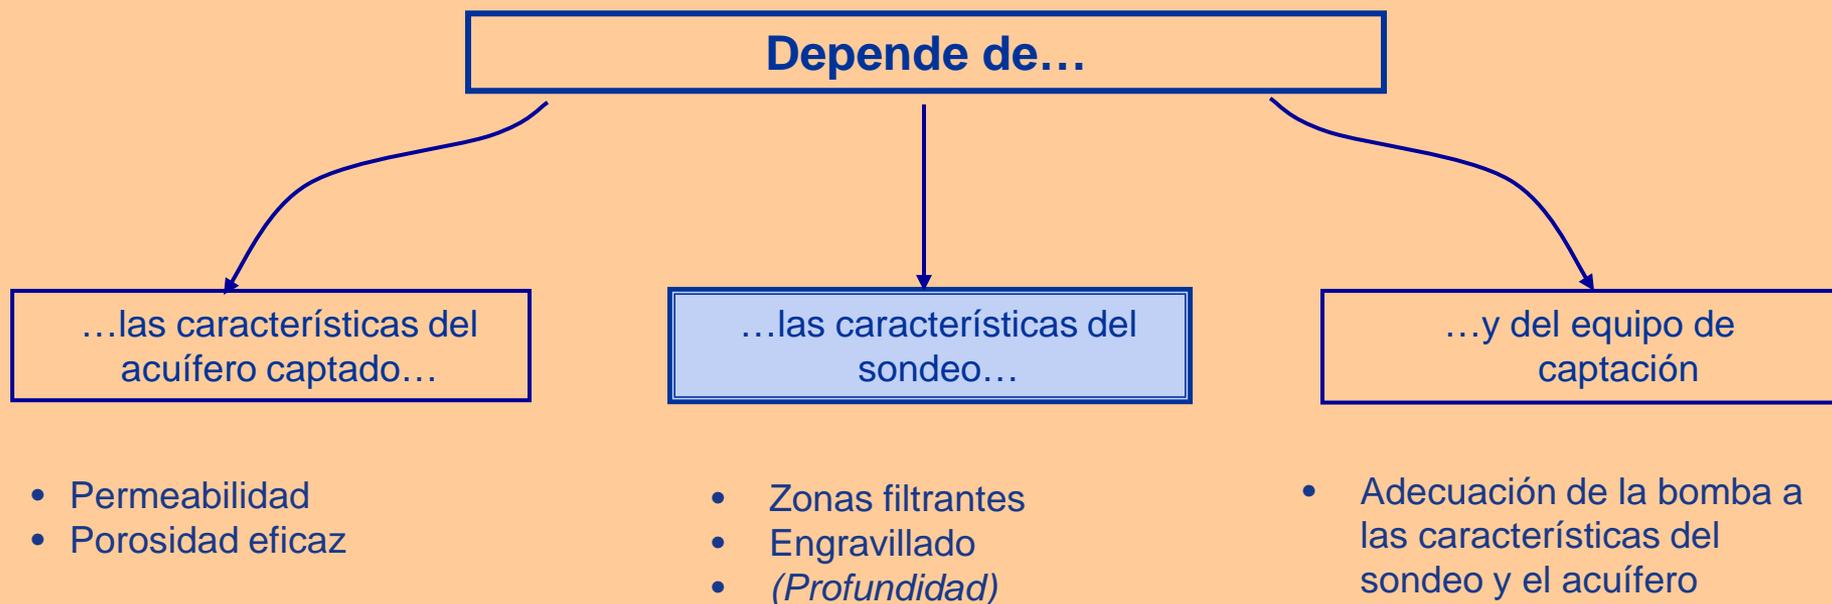
1. Rendimiento de las captaciones de aguas subterráneas

¡¡No Depende Del Diámetro Del Sondeo!!

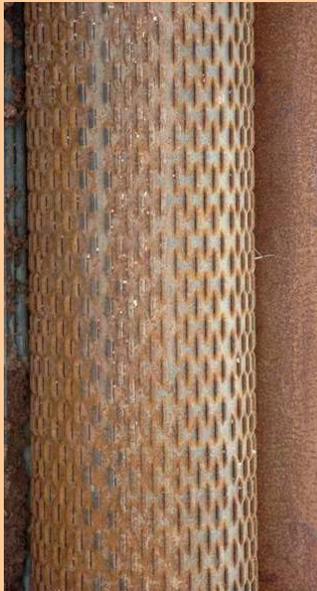
Ranuras homogéneas y regulares

Máxima superficie abierta sin pérdida de resistencia al colapso

Mayor permeabilidad
Menores pérdidas de carga

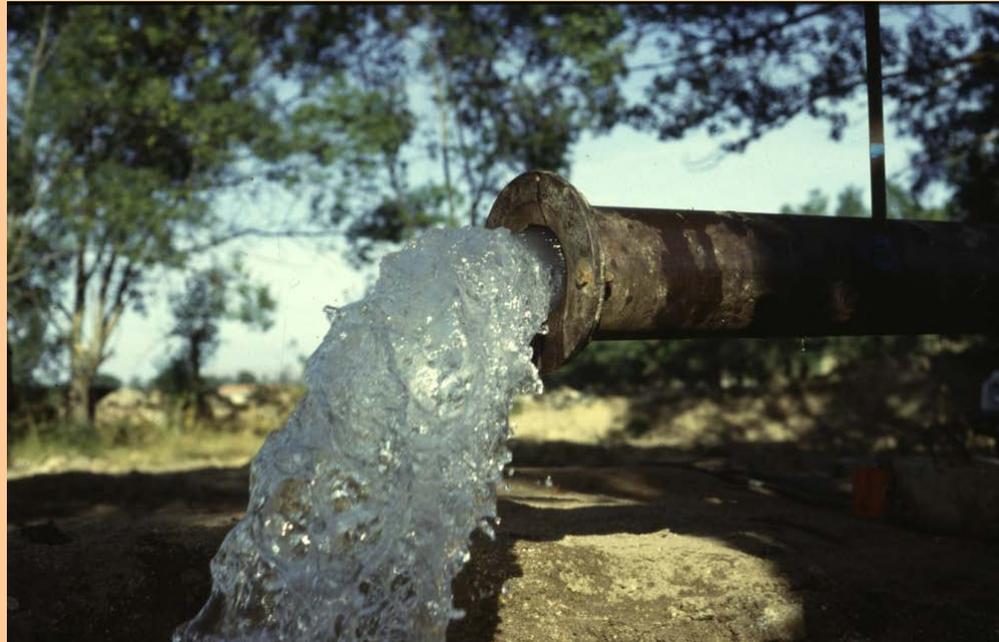
Un diseño y construcción adecuados de los pozos son fundamentales para asegurar su buen rendimiento, reducir los costes de bombeo y mantenimiento y alargar su vida útil

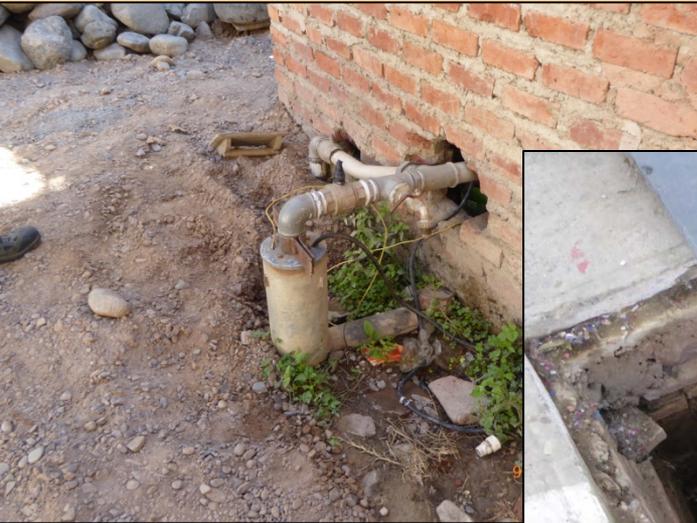
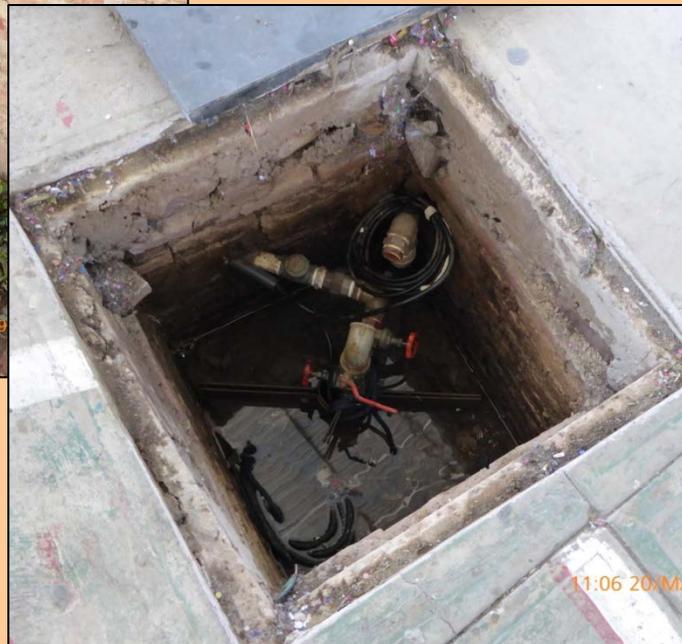
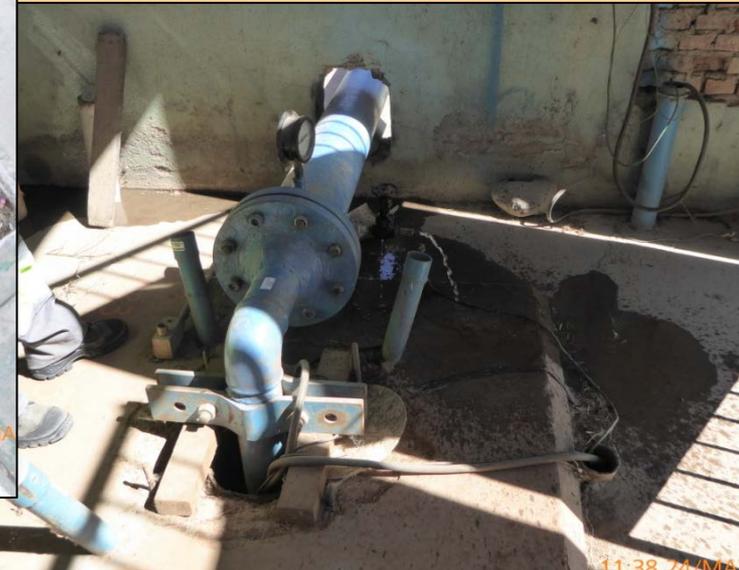
Los pozos y sondeos son vías preferentes para la entrada directa de la contaminación superficial a los acuíferos

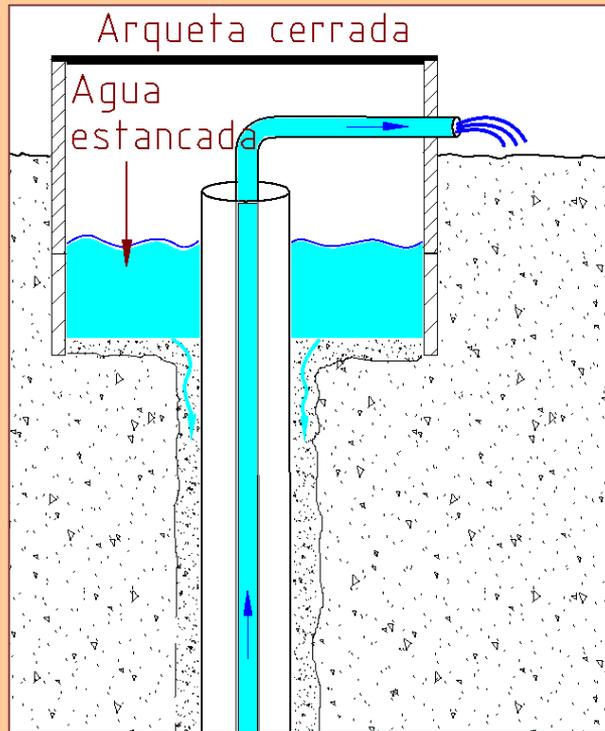
Riesgo de encharcamiento y
contaminación

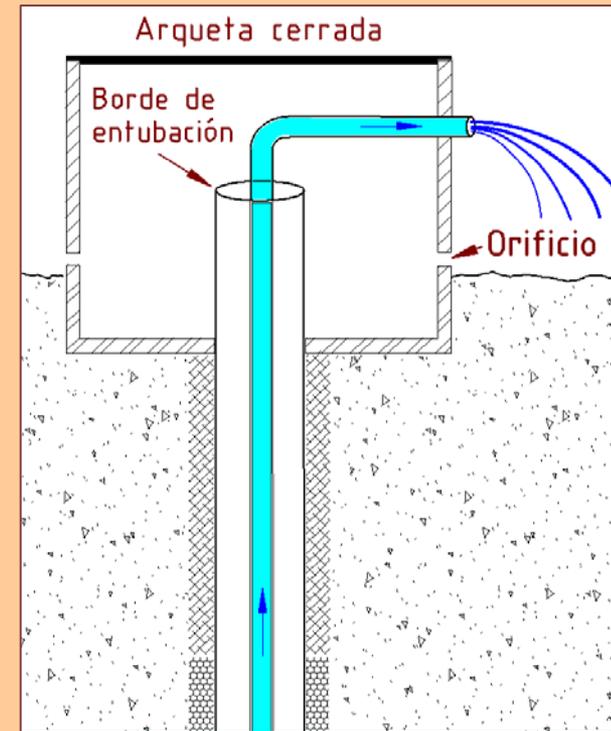
Sin riesgo de encharcamiento y
contaminación

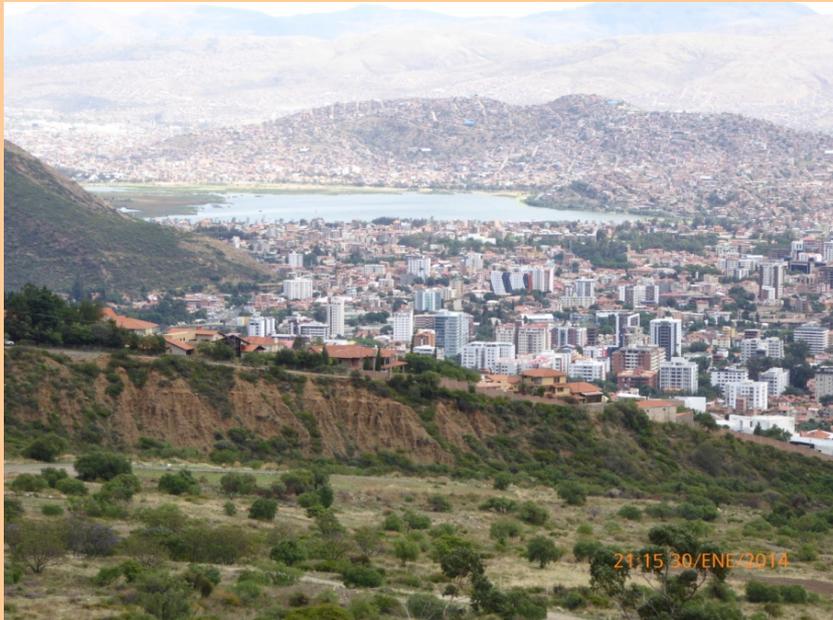
Abanico aluvial

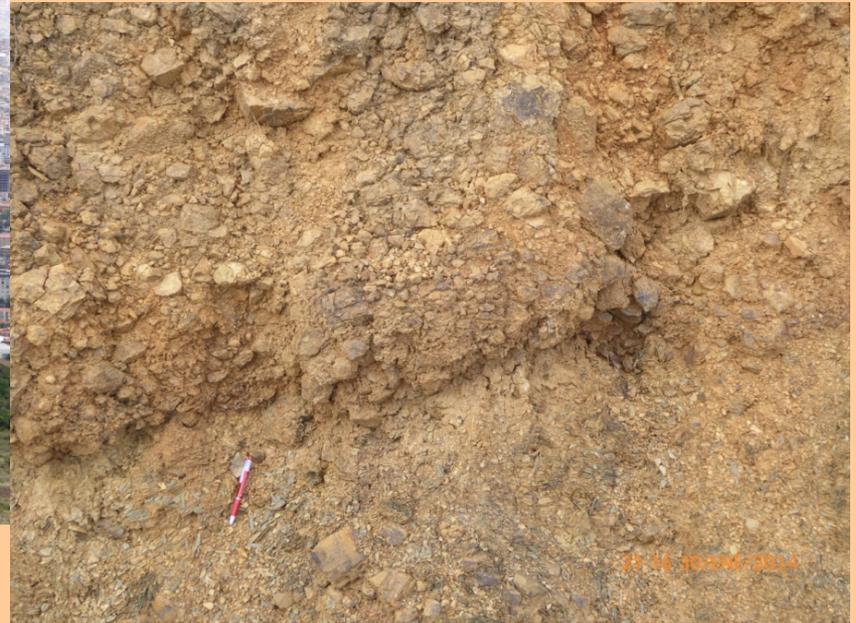
Detalle (bolos y gravas)

Acuífero heterogéneo y anisótropo

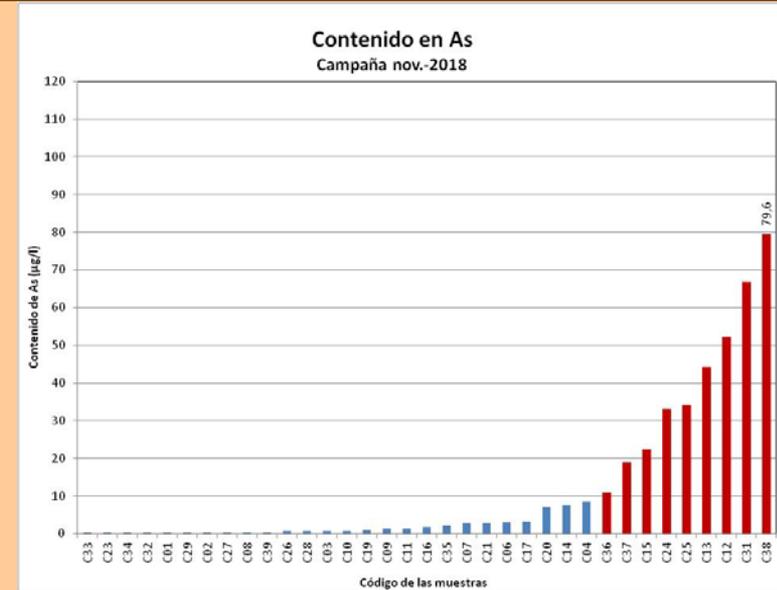
DISTRIBUCIÓN

- ✓ Área central del acuífero
- ✓ Pozos con elevado contenido de As junto a otros con muy bajo contenido
- ✓ No se aprecia relación con la profundidad
- ✓ No se aprecia relación con el sentido del flujo subterráneo
- ✓ No se aprecia relación con el contenido total de solutos (C.E.)
